# Jordbærvegen 31 – C201

# Jordbærvegen 31 - C201

Befaringsdato: 26.05.2025

Rapportdato: 28.05.2025

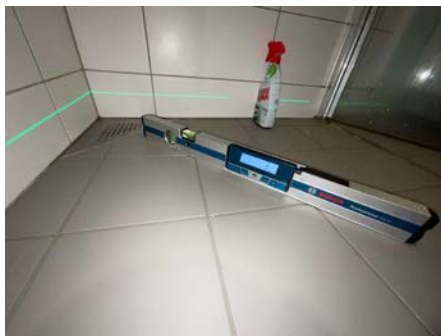
Det er avvik på fallforhold lokalt i nedsenket dusjgrube, fall i nedsenk skal minimum være 1:100 fallforhold, dvs 1 cm per meter, målt til ca 1:200 fallforhold, dvs ca 5 mm per meter.

Gulvet har ikke 1:100 fall på hele gulvflaten, tettesjiktet er ikke ført 15mm opp over ferdig flislagt gulvflate ved terskel. Dette er et avvik i forhold til forskriftskrav. Gulvet har fall mot sluk, og vil trolig fungere etter hensikt.

Det er avvik på lokalfall i dusjsone.

Ingen tiltak sett på som nødvendig på grunn av kostnad for utbedring av fall vil medføre. Avviket kan medføre at vann ligger noe lengre før det renner til sluk eller fordampet vekk.

Dersom fallet utenfor dusjsonen er mindre enn 1:100, skal det være minimum 15 mm membranoppkant ved dørterskel. Membranhøyden ved terskelen måles fra overkant av flisene/golvbelegget i våtrommet. TEK-17 (dagen forskrift) gir anledning til å bygge badegulv uten fall, forutsatt at det er minimum 1:100 fallforhold i nedsenket dusjgrube, og at det er 15 mm tett oppkant ved dør.

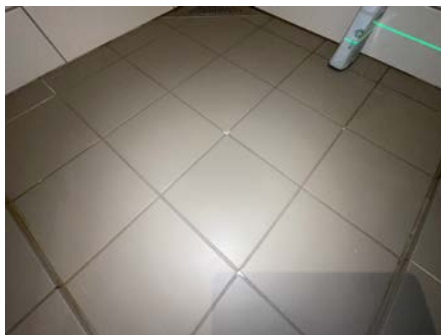
Synlige fliskryss i dusjsone. Bør refuges.

Refuge fliser på gulv i dusjsone anbefales.
