# Etterstadsletta 87A

Befaringsdato: 03.02.2026

Rapportdato: 04.02.2026

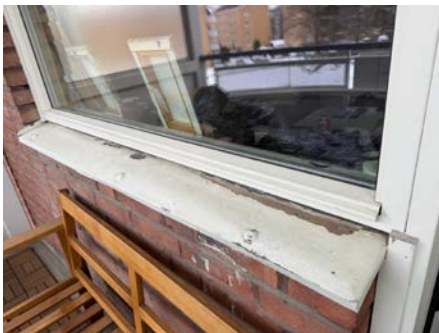
Malingslitte vannbrettbeslag til stuevindu

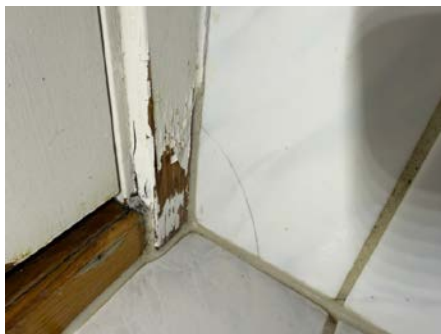
Sprekk i en veggflis bak døren.

Våtrommet fungerer med dette avviket. Overvåk tilstanden jevnlig.

Sprekk i en veggflis ved dør

For å få tilstandsgrad 0 eller 1 må tettesjiktet skiftes ut, men tidspunktet for når dette er nødvendig er vanskelig å si noe om.

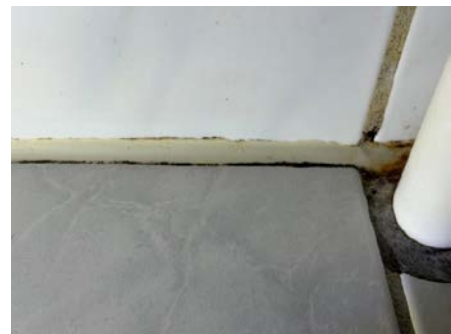
- Det er påvist at høydeforskjell fra topp slukrist til gulv/synlig topp membran ved dørterkel er mindre enn 25 mm.
- Det er påvist avvik i fallforhold til sluk i forhold til krav i forskrift på byggetidspunktet.
- Svertesopp er registrert

Svertesopp i silikonfuger i dusj.

- Det må gjøres tiltak for å utbedre avviket.
  - Det må foretas utbedring av fallforhold.
  - Andre tiltak:
  - Til tross for avviket i fall/høydeforskjell til sluk, vil gulvet fortsatt kunne lede vann mot sluket, men med redusert effektivitet. Dette kan potensielt øke risikoen for vannansamling i enkelte områder av badet.
- Utbedre silikonfuger.

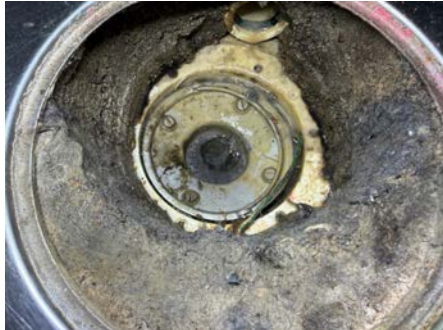
Sluk i dusjsone.

- Overvåk tilstanden jevnlig. For å få tilstandsgrad 0 eller 1 må tettesjiktet skiftes ut, men tidspunktet for når dette er nødvendig er vanskelig å si noe om.
- Det er viktig å merke seg at levetiden til en membran varierer basert på kvalitet, installasjon og bruk. Eldre membraner kan bli sprø og sprekke opp, noe som fører til at de mister sin vanntettende funksjon. Dette kan resultere i vannlekkasjer gjennom vegger og gulv og fuktskader.

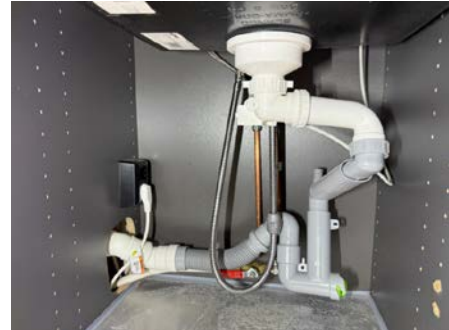
Stoppekran i kjøkkenbenk

- Det er ikke behov for utbedringstiltak siden anlegget fungerer i dag, men ut ifra alder kan skader plutselig oppstå på eldre anlegg.
- I forbindelse med oppgradering av våtrom vil det være naturlig med utskifting av rør.
