# Havgapet 4

KRISTIANSUND N

# Tilstandsrapport

## BOLIGBYGG MED FLERE BOENHETER

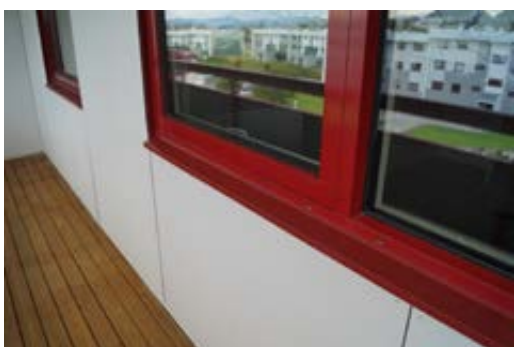
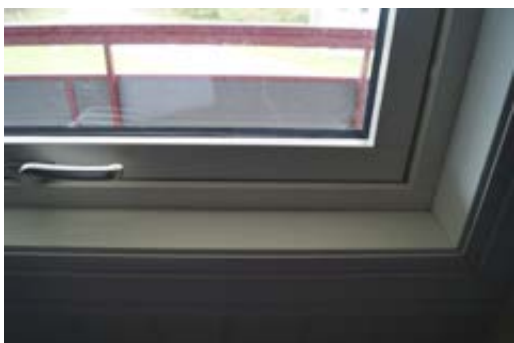
### TG 1 Vinduer

Leiligheten har vinduer med 2-lags glass. Utvendig aluminiumsbekledning.

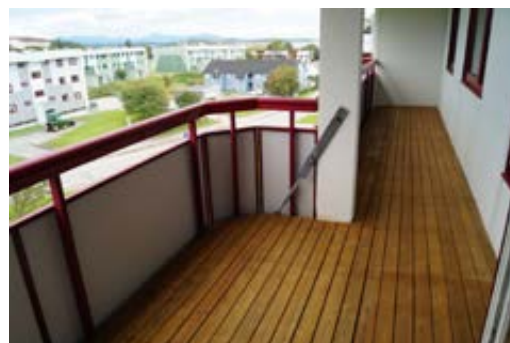
### TG 1 Balkonger, terrasser og rom under balkonger

Romslig balkong med takoverbygg.

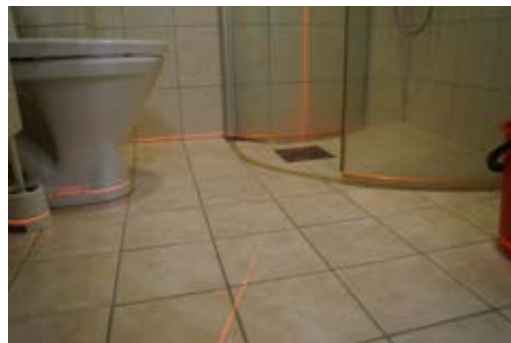
Til tross for avviket i fall/høydeforskjell til sluk, vil gulvet fortsatt kunne lede vann mot sluket, men med redusert effektivitet.

Ikke optimale fallforhold på hele gulvet, men det er lokalt fall i dusjområde.

- Det må foretas utbedring av fallforhold.
- Til tross for avviket i fall/høydeforskjell til sluk, vil gulvet fortsatt kunne lede vann mot sluket, men med redusert effektivitet. Dette kan potensielt øke risikoen for vannansamling i enkelte områder av badet.

Kostnadsestimat: 10 000 - 50 000

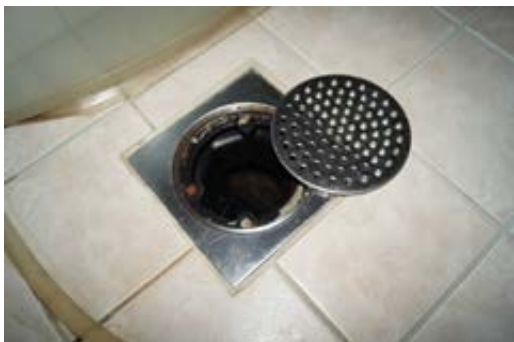
- Uten membran/tettesjikt er det høy risiko for at vann trenger gjennom konstruksjonene og kan medføre fuktskader.
- Det er viktig å merke seg at levetiden til en membran varierer basert på kvalitet, installasjon og bruk. Eldre membraner kan bli sprø og sprekke opp, noe som fører til at de mister sin vanntettende funksjon. Dette kan resultere i vannlekkasjer gjennom vegger og gulv og fuktskader.
- Overvåk tilstanden jevnlig. For å få tilstandsgrad 0 eller 1 må slukløsningen skiftes ut og sannsynligvis må også membransjiktet skiftes/utbedres. Det er imidlertid vanskelig å si noe om tidspunktet for når dette er nødvendig.

- Eldre sluk av plast er ofte utsatt for lekkasjer og særlig i overganger. Eventuelle lekkasjer kan medføre fuktskader på tiliggende konstruksjoner.

Sluk i dusjen på baderommet

Kostnadsestimat: 100 000 - 300 000

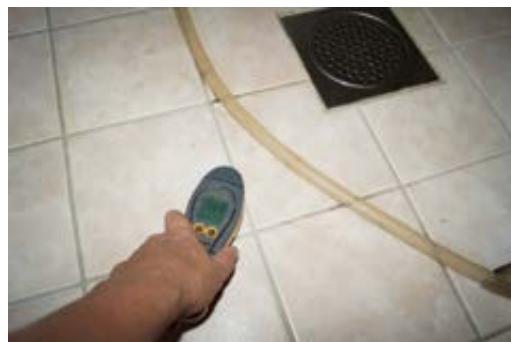
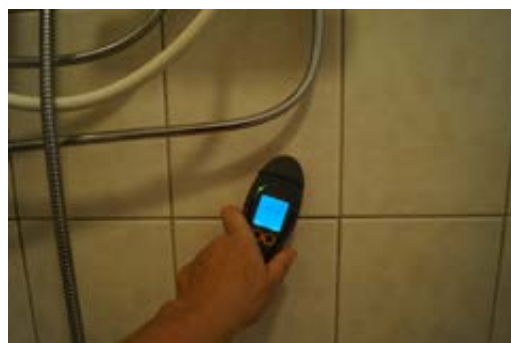
- Ved andre fuktundersøkelser enn hulltaking, er det ikke påvist indikasjoner på fuktskader.

Indikasjonsmålinger er foretatt i de relevante våtsoner ved befarings, uten at det ble påvist indikasjoner på fuktskader.

Gjennomføre ytterlig undersøkelse og observere veggflate i våtsone over tid.

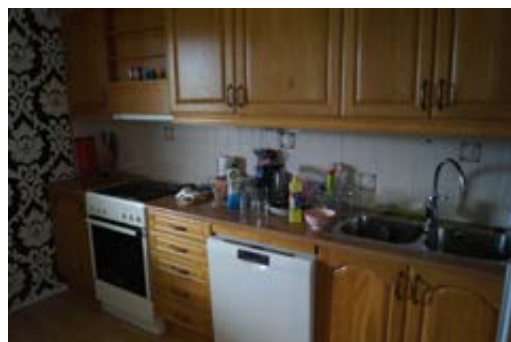
### TG 1 Overflater og innredning

Kjøkkenet har innredning med profilerte fronter. Benkeplaten er av laminat. Det er oppvaskmaskin og komfyr.

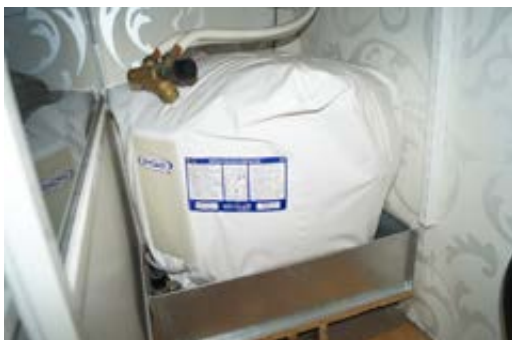
Det er påvist at varmtvannstank er over 20 år

- Det er ikke behov for utbedringstiltak siden tanken fungerer i dag, men ut ifra alder kan skader plutselig oppstå på eldre tanker.
