# Furubakken 28- Rønsvika

FLOTT 3 ROMS ENDELEILIGHET I 1 ETASJE. GARASJE I KJELLER

# Furubakken 28

# Tilstandsrapport

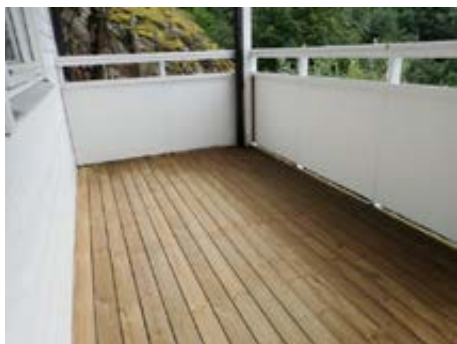
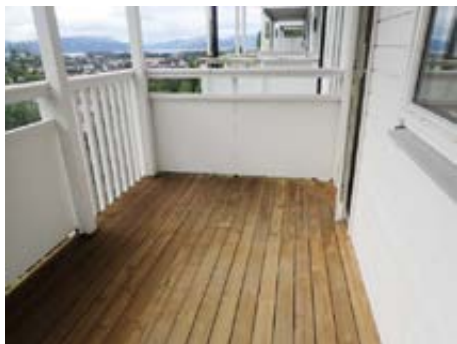
### TG 2 Overflater - gulv

Gulvet er utført med parkett og flis i bod/tekn.rom. Forventet brukslitasje utifra alder og bruk. Noe merker og hakk rundt om. Denne rapport har ikke tatt mål av seg å kommentere kosmetiske avvik på overflater.

- Mindre fuktskader i entre ved ytterdør. Eksakt årsak er ukjent. Tiltak kan iverksettes ved behov.

- Forventet brukslitasje ut fra alder. Noe merker og hakk rundt om. Ingen spesielle tiltak synes å være nødvendig.

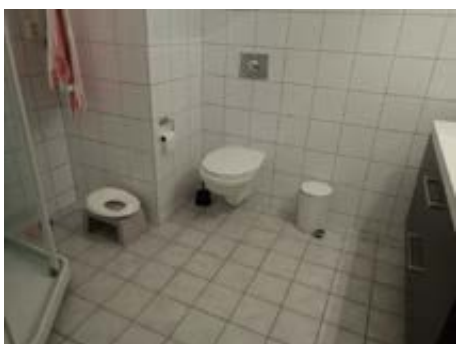
Gulvet er flislagt og har elektriske varmekabler. Fall mot sluk er 20 mm fra dør og 30 mm over hele gulvet. Tettesjiktet har oppbrett ved dør på 80 mm.

Dusjkabinett

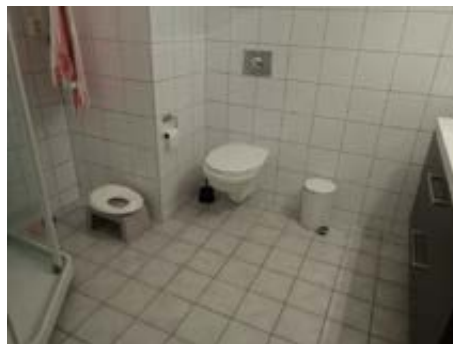
Veggheng wc

- Det er ikke påvist tilfredsstillende løsning for å synliggjøre lekkasje fra innebygget sisterner.

- Uten tilfredsstillende dreneringsløsning/lekkasjesikring kan lekkasjer pågå over lang tid uten å bli oppdaget. Dette kan føre til omfattende fuktskader i omkringliggende byggematerialer.
- Det anbefales å etablere en løsning som gjør eventuelle lekkasjer synlige, for eksempel via lekkasjevarsling eller åpning/drenering til synlig område. Utførelsen bør være i tråd med gjeldende anbefalinger for innebygde sisterner.

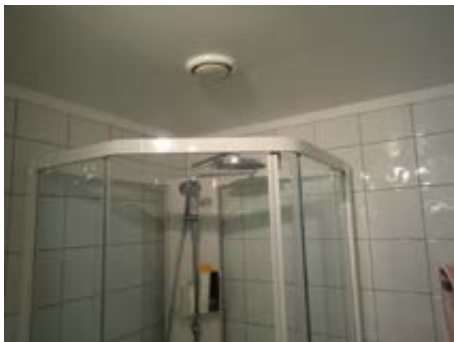
Våtrommet har avtrekksventilasjon.

Ventil i tak

Ventilasjonen vurderes til ikke å være tilstrekkelig. Forholdet kan føre til økt fuktpåkjenning i våtrommet. Tiltak må påregnes.

- Ventilasjonen vurderes til ikke å være tilstrekkelig ved bruk av vaskemaskin. Forholdet kan føre til økt fuktpåkjenning i rommet. Tiltak må påregnes.

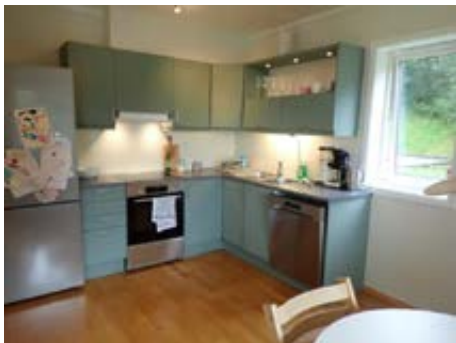
Kjøkkeninnredningen har glatte fronter og benkeplate i laminat. Det er kjøleskap, oppvaskmaskin og komfyr.

Kjøkkenet

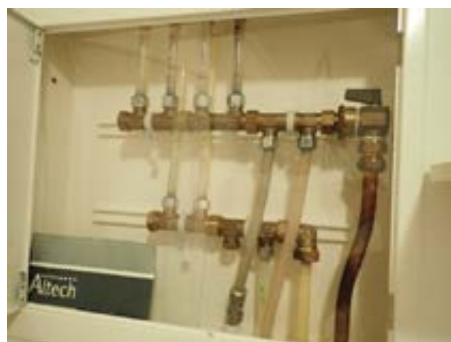
Innvendige vannledninger er av plast (rør-i-rør), og er besikket i rørskap.

Stoppekran er plassert i fordelerskap. Hoved stoppekran er plassert i teknisk rom/bod.

Rør i rør skap

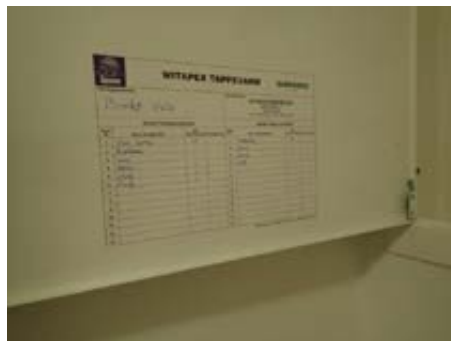
Kurs fortegnelse

- Avvik:
- Det er behov for at en kvalifisert elektrofaglig person kontrollerer det elektriske anlegget.

- Behov for kontroll av det elektriske anlegget indikerer usikkerhet rundt tilstand og sikkerhet. Eventuelle feil eller mangler kan medføre økt risiko for brann, elektrisk støt og skade på utstyr. Det elektriske anlegget må kontrolleres av kvalifisert elektrofaglig person. Eventuelle avvik bør utbedres for å sikre en trygg og forskriftsmessig installasjon.
