Årømyran 90

MOLDE

Innbydende 2-mannsbolig med 3 sov, carport og sydvendt uteområde

Adresse	Årømyran 90 6421 MOLDE
Prisantydning	Kr 3 990 000,-
Omkostninger	Kr 118 740,-
Totalpris	Kr 4 108 740,-
BRA-i/BRA Total	115/120 m ²
Eierform	Eiet
Boligtype	Halvpart vert.delt bolig
Byggeår	2006
Soverom	3

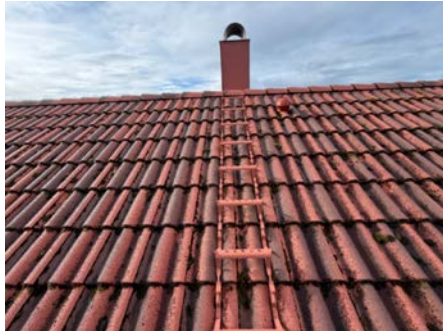
Avvik: Det er registrert mosegroing på deler av takflaten, hovedsakelig mot nordvendt side. Det er videre registrert én knekt betongtakstein.

En del mose på takflaten mot nord.

Mosegroing på takflater vil kunne holde på fukt og over tid bidra til økt slitasje og redusert levetid på taktekingen. Det anbefales jevnlig rengjøring og vedlikehold av takflatene for å begrense videre mosevekst. Den knekte taksteinen bør skiftes ut for å redusere risikoen for vanninntrengning og følgeskader i undertak og takkonstruksjon.

Når anbefalte tiltak er utført vurderes taktekingen samlet til TG1.

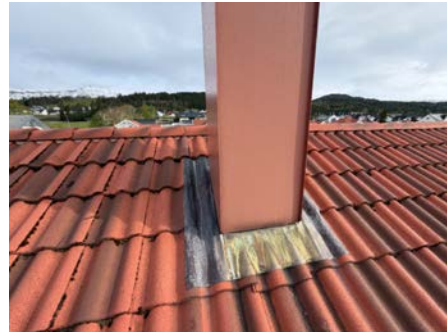
Skorsteinen over tak er utført med heldekkende pipebeslag som gir værbeskyttelse mot nedbør og inntrengning av fukt. Skorsteinen er ført opp over tak med en høyde som er minimum 80 cm over mønenivå.

Skorstein over tak.

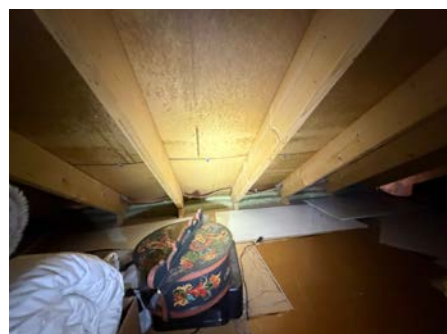
Boligen har saltak og takkonstruksjon er oppført med A-takstoler i tre. Lufting fra rafter. Undertak av sutakplater, det er gips i taket mellom seksjonene. Besiktet og vurdert i fra raftekott mot nord og sør. Ingen fukt, lekkasjer eller andre avvik registrert i konstruksjonen.

Lufting fra rafter er ivaretatt.

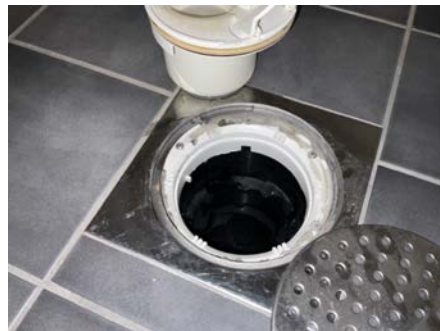
- Det er påvist avvik i krav til høydeforskjell/fall-løsning på våtrommet. Det er påvist avvik på lokalfall rundt sluk og høyde fra topp membran ved dør og topp slukrist. Minimumskrav til lokalfall rundt sluk er 16 mm 80 cm ut fra sluk eller fall på hele gulvet med fallforhold på minimum 1:100. Minimum høydeforskjell mellom topp slukrist og tett membran ved dør skal være 25 mm.

Sluk. Det er synlig membran klemt korrekt under klemringen.

Til tross for avviket i fall/høydeforskjell til sluk, vil gulvet fortsatt kunne lede vann mot sluket, men med redusert effektivitet. Det anbefales å foreta tiltak som sikrer at lekkasje og bruksvann ledes til sluk, og ikke ut i tilstøtende rom ved eventuell lekkasje, det enkleste tiltaket vil være å øke høydeforskjell/tettesjikt ved dørterskel til minimum 25 mm. Fungerer uten lokalfall på gulvet om det benyttes badekar med avløp før direkte ned i sluken.

- Det er viktig å merke seg at levetiden til en membran varierer basert på kvalitet, installasjon og bruk. Eldre membraner kan bli sprø og sprekke opp, noe som fører til at de mister sin vanntettende funksjon. Dette kan resultere i vannlekkasjer gjennom vegger og gulv og fuktskader.

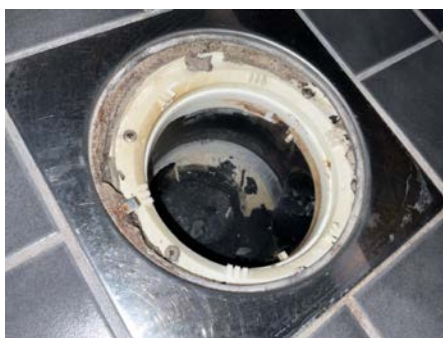
- Det er påvist avvik i krav til høydeforskjell/fall-løsning på våtrommet.

Sluk. Det er synlig membran klemt korrekt under klemringen.

- Overvåk tilstanden jevnlig. For å få tilstandsgrad 0 eller 1 må tettesjiktet skiftes ut, men tidspunktet for når dette er nødvendig er vanskelig å si noe om.
- Det er viktig å merke seg at levetiden til en membran varierer basert på kvalitet, installasjon og bruk. Eldre membraner kan bli sprø og sprekke opp, noe som fører til at de mister sin vanntettende funksjon. Dette kan resultere i vannlekkasjer gjennom vegger og gulv og fuktskader.

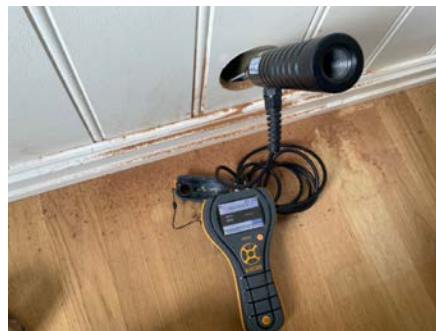
Hulltaking er foretatt fra tilstøtende rom uten å måle forhøyet fuktverdier i bakvegg eller i bunnsvill. Våtrommet er også fuktkontrollert med egnet fuktmåleverktøy og det er ikke påvist unormale forhold ved fuktsøk i relevante våtsoner i gulv og vegger.

Hulltaking og fuktmåling, ingen fukt eller andre avvik registrert i borehull. Hull blir blendet forsvarlig.

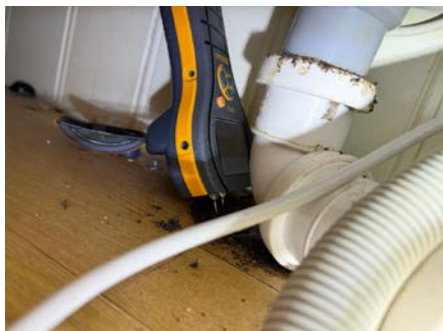
Det er registrert motfall på avløpsrør under kjøkkenbenken. Det ble også registrert mindre fuktpåvirkning i parkettgulvet under avløpet, med målte fuktverdier på inntil 45 vektprosent. Forholdet vurderes å skyldes

mindre lekkasje/fukttilførsel over tid fra avløpsinstallasjonen.
Deler av parkettgulvet er lagt under kjøkkeninnredningen, noe som ikke er anbefalt for flytende gulv.

Liten lekkasje fra avløp fra vask på grunn av motfall og trolig dårlig pakning.

Motfall på avløpsrør og manglende tetthet i pakning kan over tid medføre videre fuktpåvirkning og skadeutvikling dersom forholdet ikke utbedres. Selger opplyser at pakning på avløpsrør skal skiftes før salg, samt at røret skal understøttes slik at korrekt fall oppnås. Det anbefales at sensor til lekkasjesikringen tilkobles for å sikre funksjon ved eventuell fremtidig lekkasje. Montering av komfyrvakt anbefales som et brannforebyggende tiltak, selv om dette ikke var krav på oppføringstidspunktet. Den registrerte fuktpåvirkningen i parkettgulvet vurderes som begrenset og ikke synlig ved normal bruk. Det er derfor ikke vurdert behov for utskifting av gulvet på nåværende tidspunkt.

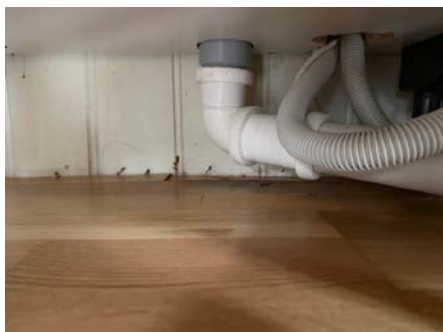
Bilde viser at selger rengjorde gulvet under avløpet og løftet røret opp så det ikke er motfall lengre. Selger skal understøtte avløpet.
