Breivikbakken 10

HOMMERSÅK

Selveierleilighet med gjennomgående god standard - 2 soverom - Parkering i lukket anlegg

Tilstandsrapport

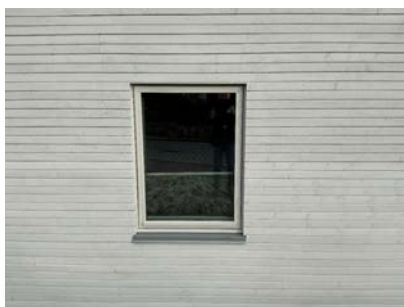
Vinduer med 3 lags glass. Det ble foretatt en enkel funksjonstest av tilfeldig valgte vinduer i boligen. Vinduer har en forventet tid for utskifting på 20 - 40 år.

Vindu uten vannbord på øvre del etter beskrivelse fra arkitekt.

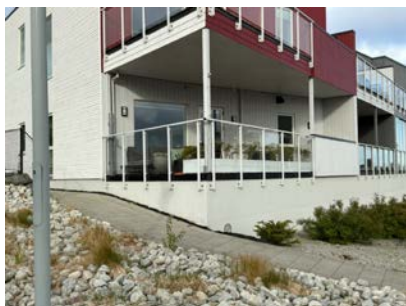
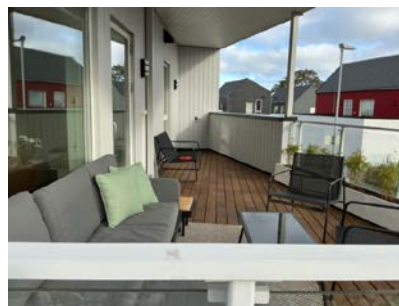
Balkong i betong bygget over garasjeanlegg dekket med terrassebord i trevirke. Takteking av papp eller lignende produkt. Ikke undersøkt pga tilkomst. Vurderes på bakgrunn av alder. Tekking har en forventet levetid på 10 - 25 år. Utvendige beslag 15 - 35 år. Fall lot seg ikke kontrollere.

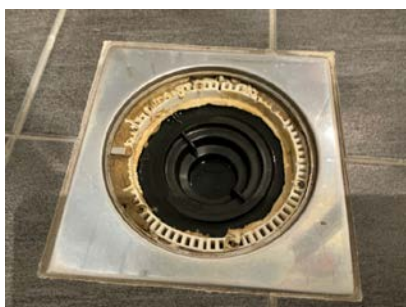
Plastsluk i dusjsonen med klemring og vannlås. Det er ikke registrert avvik basert på visuell kontroll. Membranen ligger skjult i konstruksjonen og kan ikke kontrolleres på samme måte som synlige bygningsdeler. Tilstanden til membranen vurderes ut fra alder og forventet gjenstående levetid.

Membran på lettvegg har en forventet utskiftingstid på kort/middels/lang – 10/15/20 år. Gulv i våtrom med keramiske fliser direkte på membran har en forventet utskiftingstid på: kort/middels/lang – 10/20/30 år.

Det anbefales regelmessig rengjøring av sluk for å forhindre at vannstanden stiger opp til klemring.

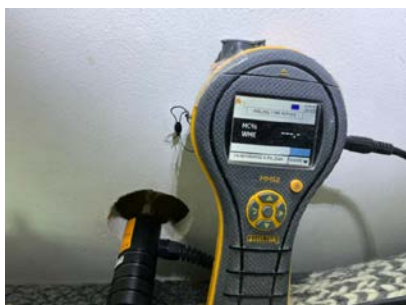
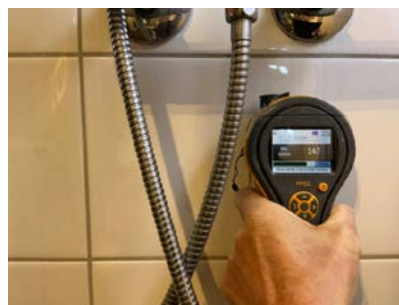
Hull-taking er foretatt fra tilstøtende rom (bod) mot våt-sone uten å påvise avvik. Det gjøres oppmerksom på at fuger ikke er tette. Det vil derfor ikke være unormalt med fukt mellom fliser og membran.

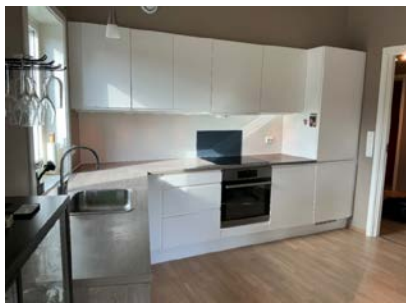
Kjøkkeninnredning med slette fronter, mekanisk avtrekk, laminat benkeplate med nedfelt vask, integrert koketopp, integrert steikeovn, integrert oppvaskmaskin, integrert kjøl/frys. Kjøkken fremstår med normal slitasje.

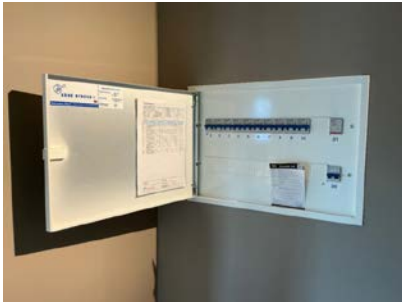
Samsvarserklæring for opprinnelig installasjon av elektrisk anlegg foreligger. Samsvarserklæring er dokumentasjon som viser at et elektrisk anlegg eller en installasjon er utført i samsvar med kravene i gjeldende forskrifter. El-anlegget kan ha feil og mangler som en forenklet kontroll ikke vil avdekke. Anlegget er utover dette ikke vurdert av bygnings-sakkyndig.

Sikringskap står i entre/gang
