# Sjursvikveien 1A

# Tilstandsrapport

## BOLIGBYGG MED FLERE BOENHETER

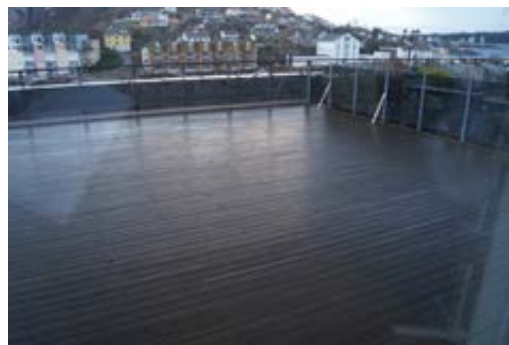
### TG 1 Balkonger, terrasser og rom under balkonger

Stor takterrasse i 5. plan. Terrassebord over pappteppe. Avrenning til sluk/nedløp. Rekkverk i stål og glass.

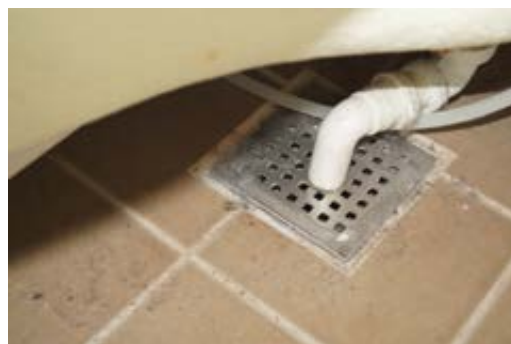
Sluk under badekar

Det har ikke vært mulig å verifisere tilstedeværelse av membran, ettersom denne verken er synlig eller dokumentert.

Slukene bør rengjøres jevnlig, og området bør holdes under oppsyn for å oppdage eventuelle fuktindikasjoner eller lekkasjer.

- Overvåk tilstanden jevnlig. For å få tilstandsgrad 0 eller 1 må tettesjiktet skiftes ut, men tidspunktet for når dette er nødvendig er vanskelig å si noe om.
- Det er viktig å merke seg at levetiden til en membran varierer basert på kvalitet, installasjon og bruk. Eldre membraner kan bli sprø og sprekke opp, noe som fører til at de mister sin vannnettende funksjon. Dette kan resultere i vannlekkasjer gjennom vegger og gulv og fuktskader.

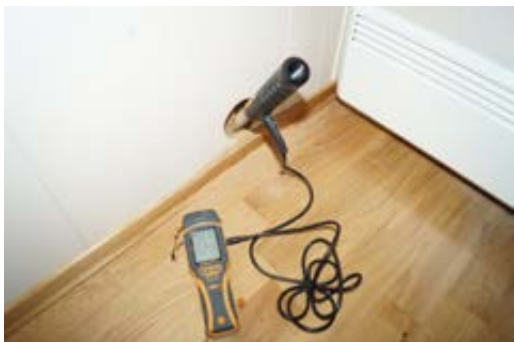
### TG 0 Tilliggende konstruksjoner våtrom

Hulltaking er foretatt uten å påvise unormale forhold. Hulltaking er foretatt ved/i gang. Fuktkvotemåling (vekt%) i konstruksjonen ble målt til under 10.

Hulltaking er foretatt uten å påvise unormale forhold.

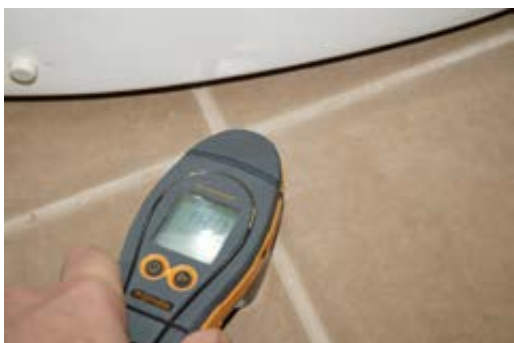
Det er foretatt indikasjonsmålinger i de aktuelle våtsonene under befaringen. Det ble ikke registrert forhøyede fuktverdier eller indikasjoner på fuktskader.

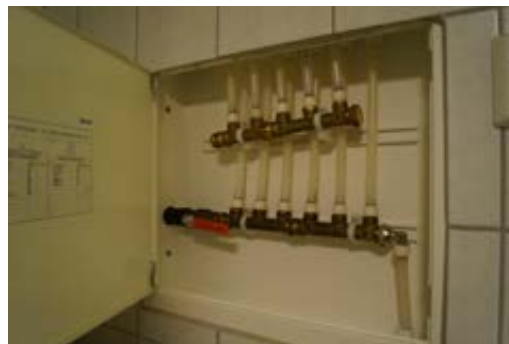
Innvendige vannledninger er av plast (rør i rør). Det er besiktiget i rørskap.

Innfelt fordelerskap

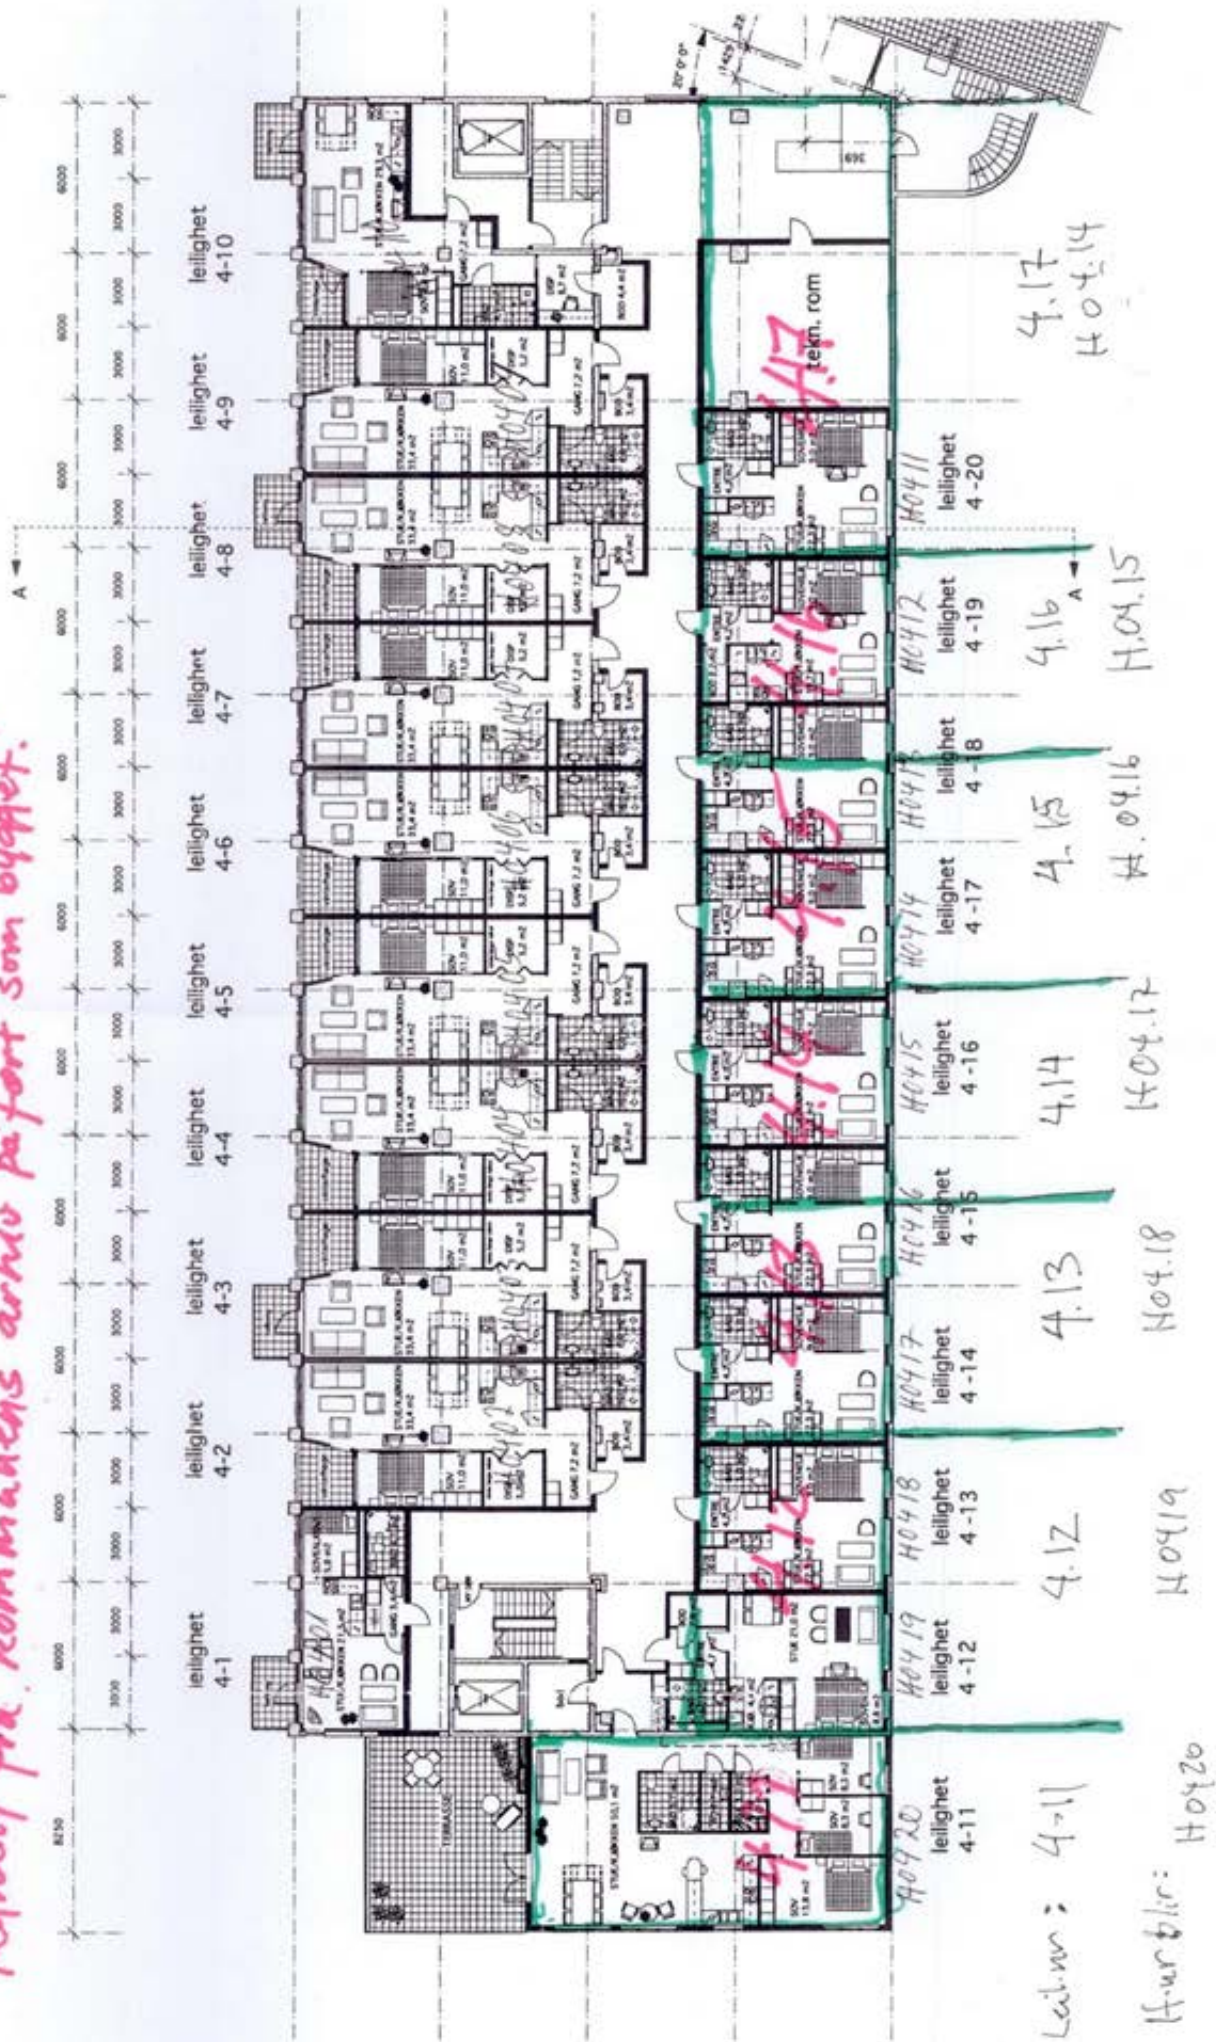
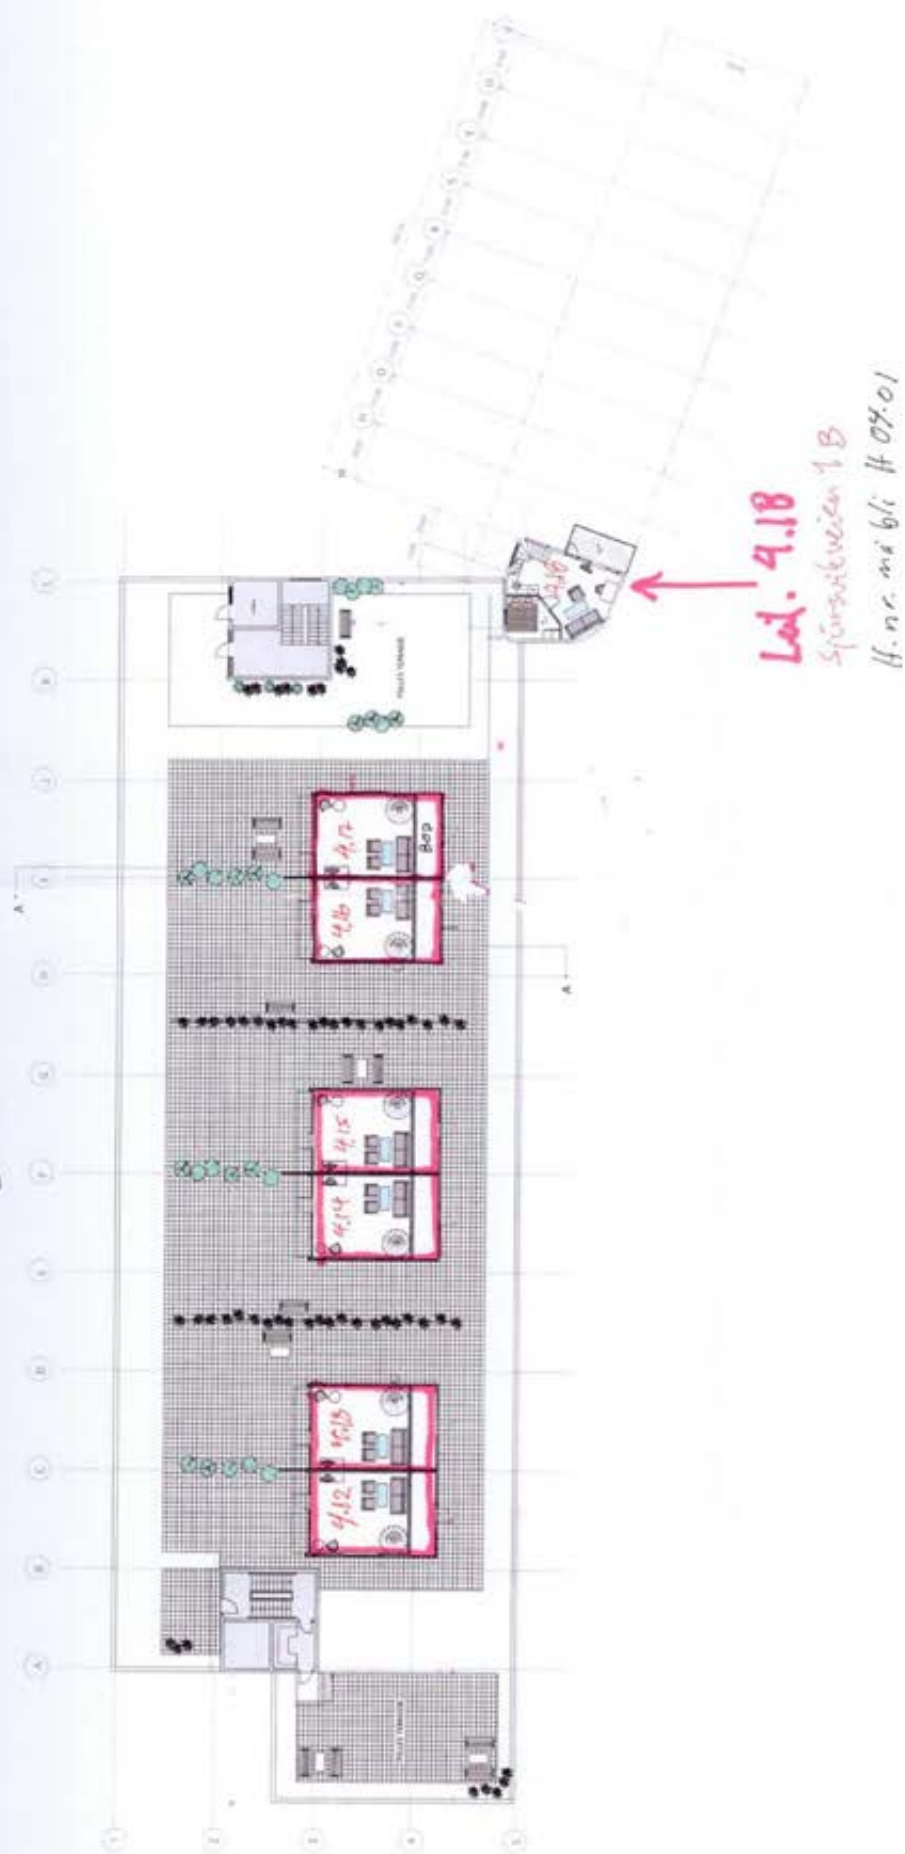
# Tegning fra kommunens arkiv påført som bygget.

Som bygget:
