# Muslingveien 14C

HUNDVÅG

# Andelsnummer 23

Befaringsdato: 07.01.2026

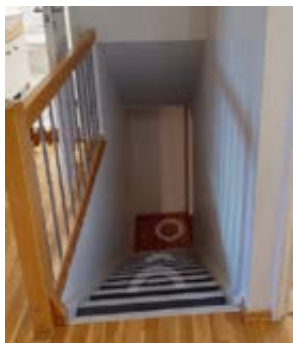
Trapp i tre.  
Trapp til loft holder ikke dagens krav for trapp til rom for varig opphold.

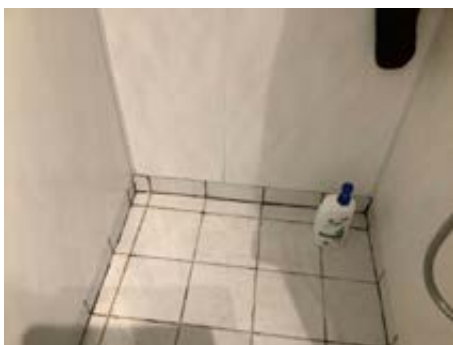
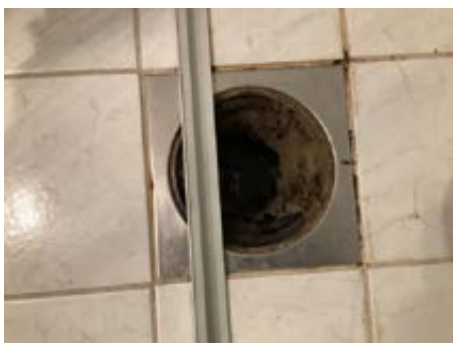
Alder på fliser har oversteget 50% av normal levetid på 20-30 år iht. Byggforskeren 700.320.  
Bom (hulrom under fliser) ble observert.  
Fall på gulv er i underkant av kravene fra Tekniske forskrifter.  
Sprekk i flis ved dusjsone ble registreres.  
Svartsopp ble registrert.

Utskifting av fliser og membran anbefales.

**Kostnadsestimat: 100 000 - 200 000**
