# Bjørnstjerne Bjørnsons veg 61

**Lundabo- Molde Vest-Praktisk 2-roms  
andelsleilighet- balkong og utsikt!**

Befaringsdato: 10.03.2026

Rapportdato: 13.03.2026

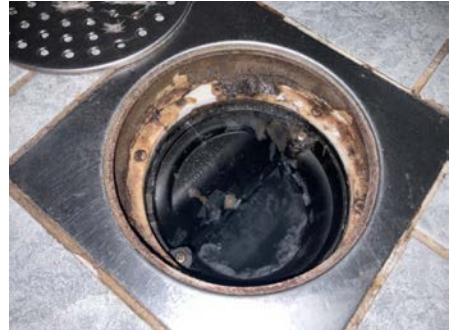
Flislagt gulv med gulvvarme. Det er målt ca 5 mm fall/høydeforskjell målt fra gulv terskel ved dør til topp slukrist. Ikke påvist tett membran oppkant ved dørterskel. Karmlist ved døren er fuktskadet etter fuktpåvirkning.

- Det er påvist avvik i krav til høydeforskjell/fall-løsning på våtrommet.

Det er påvist avvik på lokalfall rundt sluk og høyde fra topp membran ved dør og topp slukrist. Minimumskrav til lokalfall rundt sluk er 16 mm 80 cm ut fra sluk eller fall på hele gulvet med fallforhold på minimum 1:100. Minimum høydeforskjell mellom topp slukrist og tett membran ved dør skal være 25 mm.

Sluk.

Til tross for avviket i fall/høydeforskjell til sluk, vil gulvet fortsatt kunne lede vann mot sluket, men med redusert effektivitet. Det anbefales å foreta tiltak som sikrer at lekkasje og bruksvann ledes til sluk, og ikke ut i tilstøtende rom ved eventuell lekkasje, det enkleste tiltaket vil være å øke høydeforskjell/tettesjikt ved dørterskel til minimum 25 mm.
