Fjordvegen 76

SYKKYLVEN

Fin 3-roms andelsleilighet med sentral beliggenhet | Garasje og parkeringsplass | Solfyllt uteområde med utsikt

Adresse	Fjordvegen 76 6230 SYKKYLVEN
Prisantydning	Kr 1 700 000,-
Fellesgjeld	Kr 765 625,-
Omkostninger	Kr 18 396,-
Totalpris	Kr 2 484 021,-
Fellesutgifter	Kr 11 206,-
BRA-i/BRA Total	85/115 m ²
Eierform	Andel
Boligtype	Andelsleilighet
Byggeår	2008
Soverom	2
Etasje	1

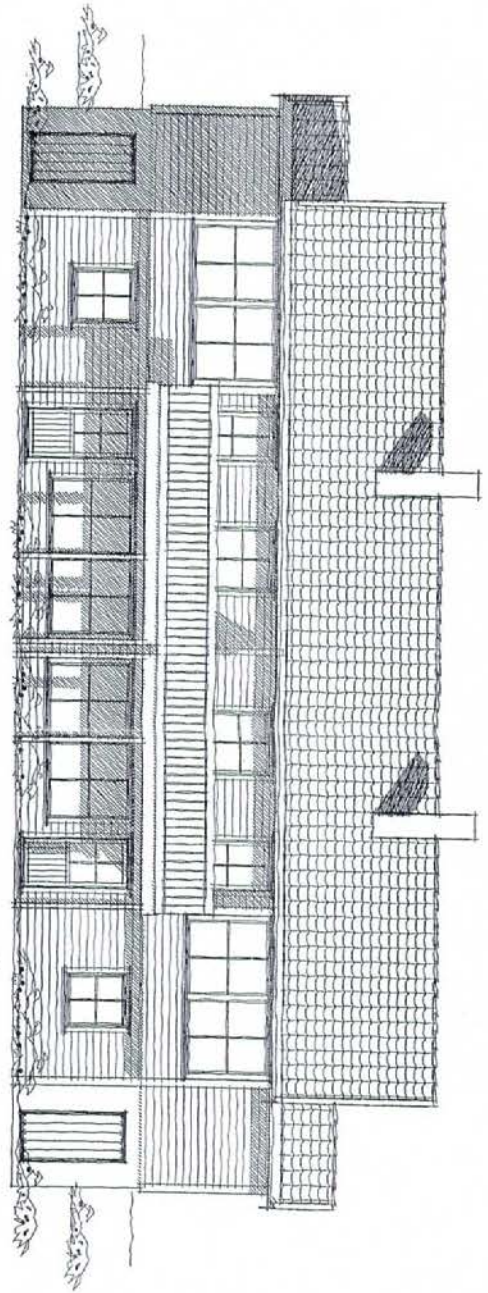
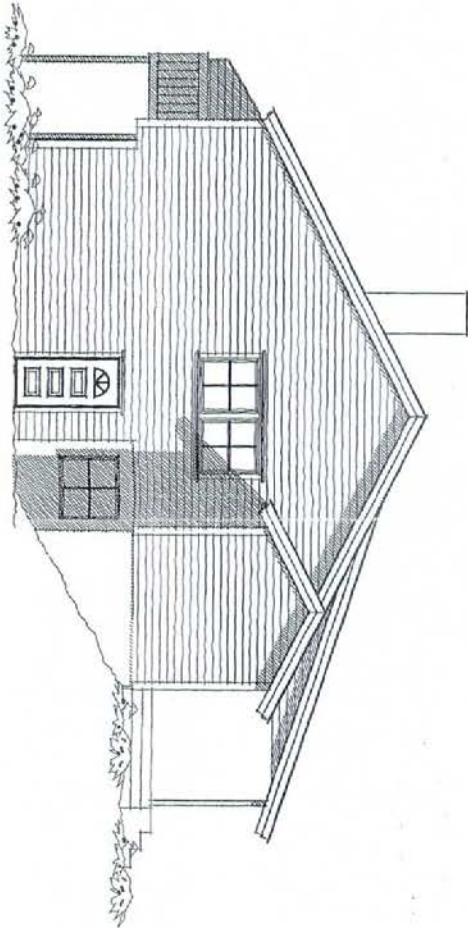
FASADE

Rev.nr. B Div. endringer, bl. a. boder
 A Rev. Tak inngang/ vinkel karnapp

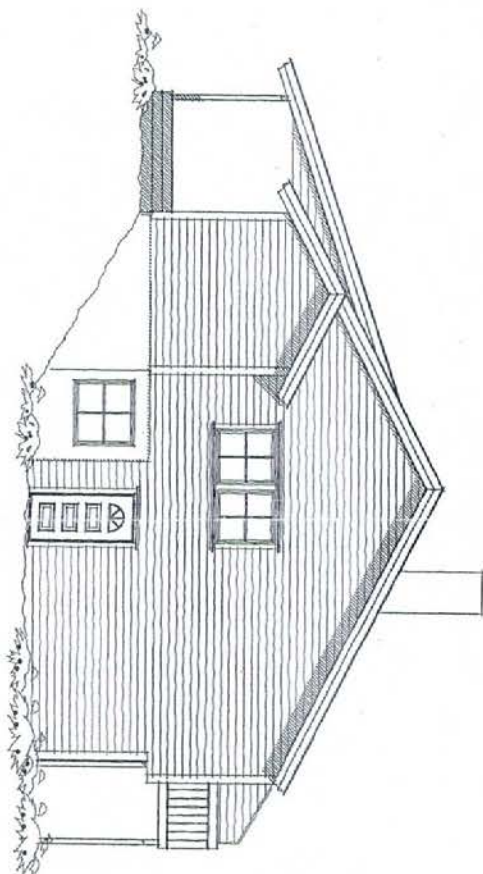
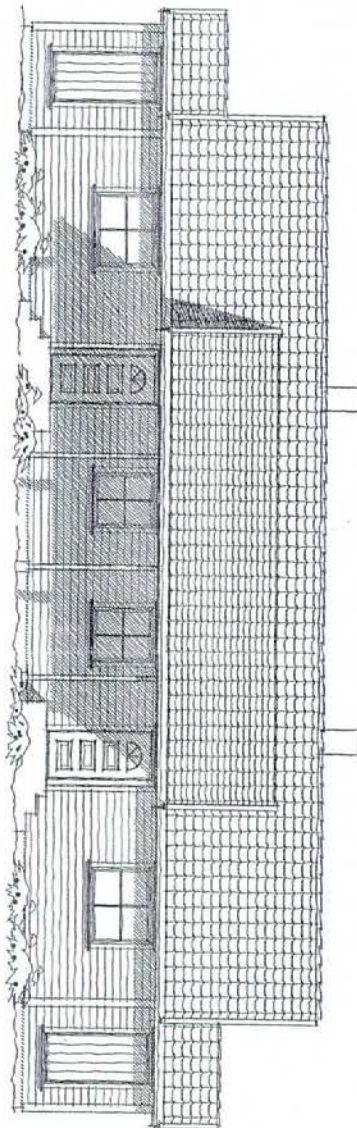
FASADE

Revnr. A C
 B
 A
 Rev. A Sett inn vindu på sov. 6,3m²
 Div. endringer bl.a. boder
 Tak inngang/ vinkel karnapp

Byggherre : ATRIUM BOLIGER AS Byggeplass : STOROREN AS Kommune : SYKKYLVEN		Kontr.: SJ Date:	
	Hustype 4-MANNSB. SPES.	Tegning FASADER	Mål: 1 : 100 Teg BBW Date: 05.12.01 Arkiv: 1538 Denne tegning tilhører Nordbohus AS. Etter tegning kfr. lov om åndsverk av 12.5.1961.	Nr. A06+

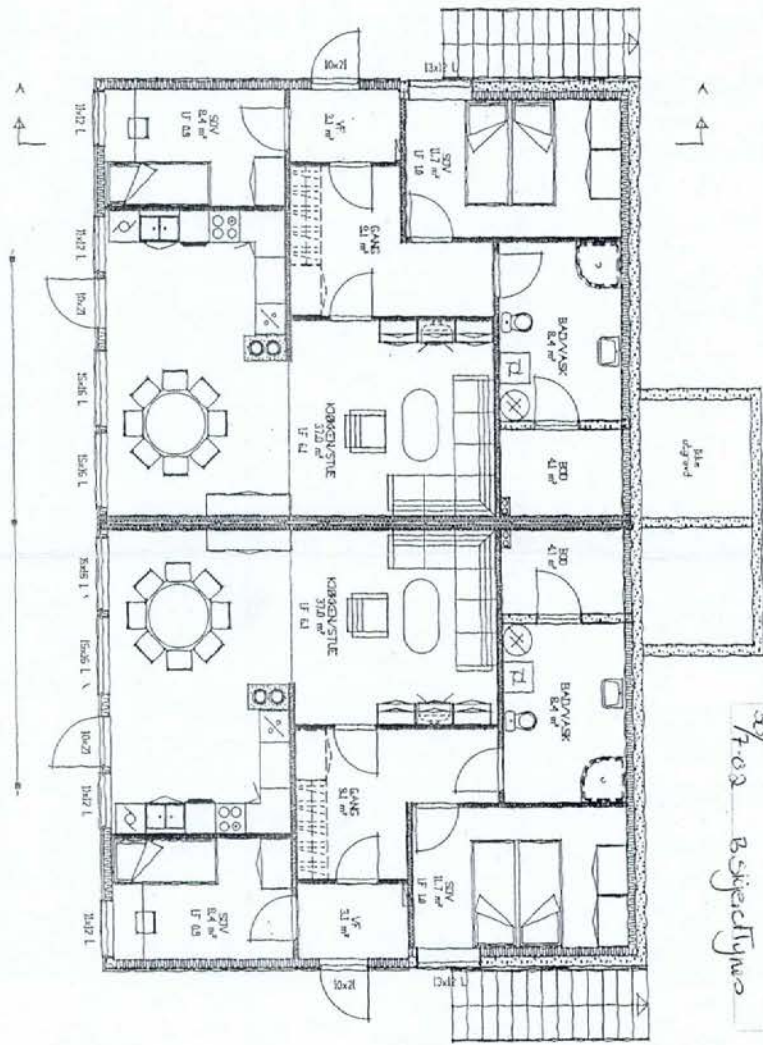
PLAN SOKKEL

Byggherre : ATRIUM BOLIGER AS	Kontr.:	
Hø. type MANNSEB. SPES.		Byggeplass :	Dato:	
Tegning PLAN		Kommune :	Nr. A02+	
		Mål: 1 : 100	Tegn. BBW	Dato: 05.12.01
		Denne tegning tilhører Nordbohus AL. Etterligning kfr. lov om åndsverk av 12.5.1961.		Arkiv: 1538

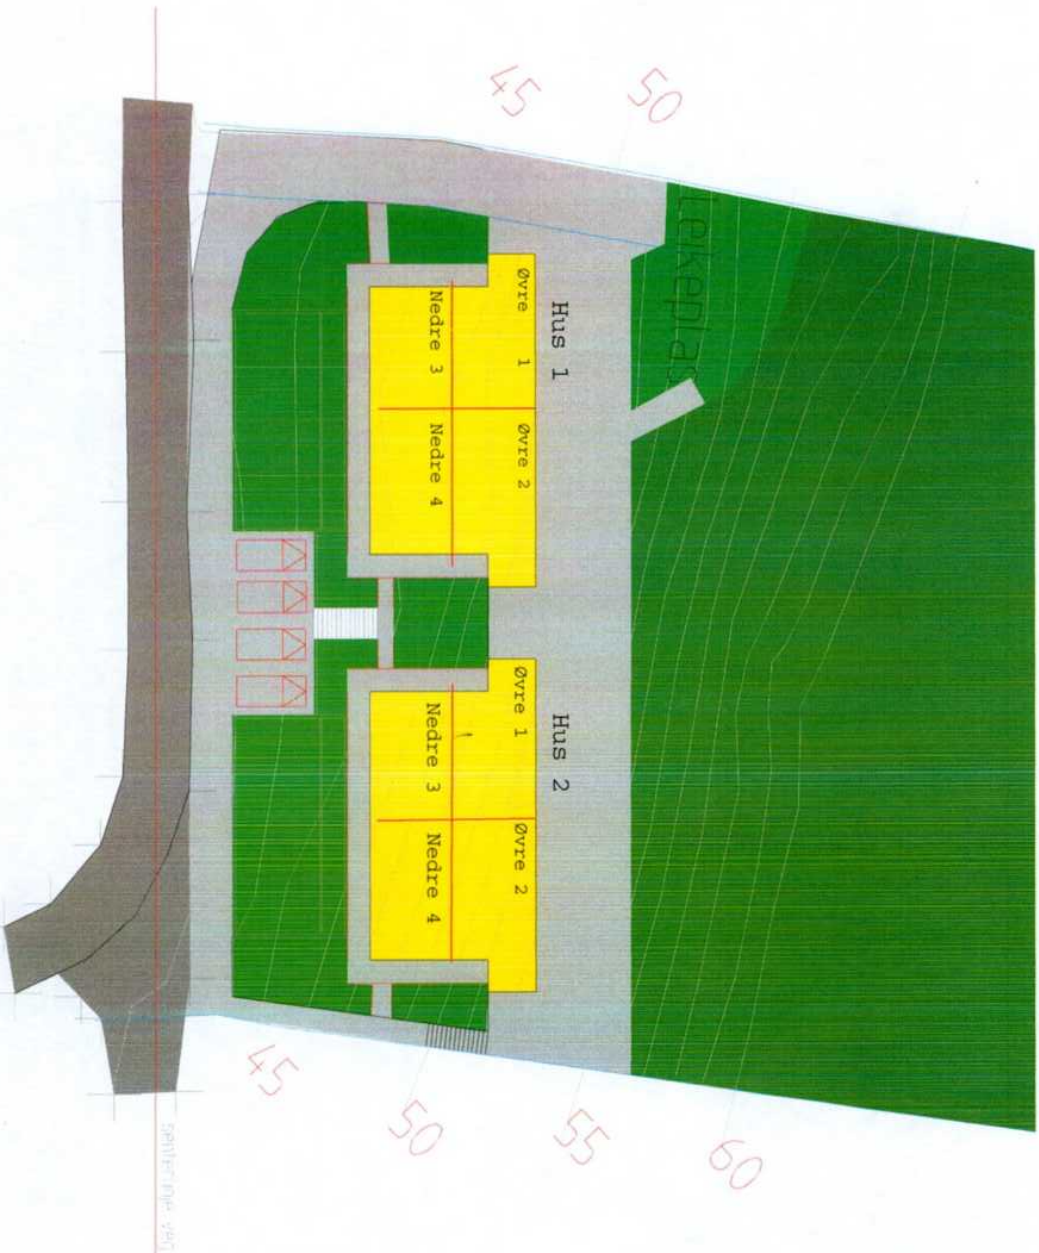
- FRI
- BYGG
- FILLER
- TRAFIKK / GANG
- OFF VEG
- GARASJE / PARKERING
- MÅLESTOKK 1:500
- STORØREN AS
BEBYGGELSEPLAN
- 20.3.2006 NHOLE
