Moldelivegen 9

**Sentrum øst- 3-roms loftsleilighet med
parkeringsplass og separat balkong!
Gangavstand til sentrum**

Befaringsdato: 09.03.2026

Rapportdato: 15.05.2026

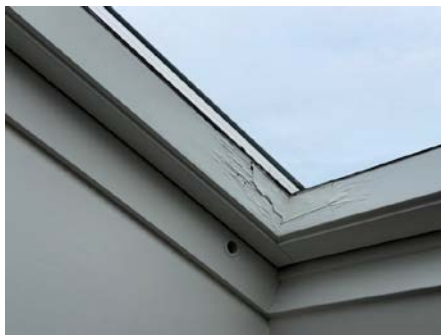
Vinduet i soverommet lengst øst har behov for justering da vinduet tar i karm og funksjonen fremstår redusert. Det er registrert fukt-/kondensmerker innvendig rundt Velux takvinduer. Målinger gir ikke utslag på forhøyet fuktbelastning. Takvinduene er av eldre årgang og vurderes å ha redusert isolasjonsevne og begrenset gjenværende levetid sammenlignet med nyere vinduer.

Eksempel på skade i vinduskarm.

Det anbefales justering og funksjonskontroll av vinduet i soverommet, dersom forholdet ikke utbedres kan dette medføre økt slitasje på beslag. For takvinduene anbefales videre oppfølging og kontroll av årsak til fukt-/kondensdannelsen. Vedvarende fuktpåvirkning kan over tid medføre skader på innvendige overflater og omkringliggende trekonstruksjoner.

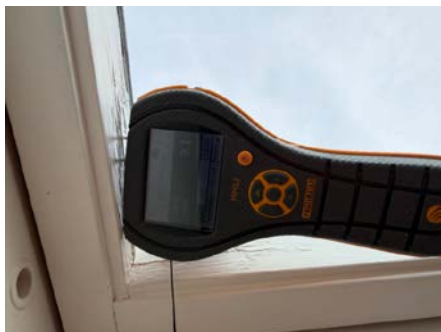
Ikke utslag på fukt.

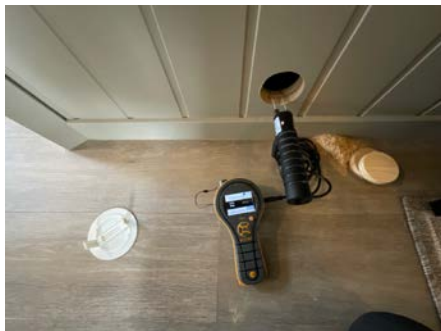
Hulltaking er foretatt fra tilstøtende rom uten å måle forhøyet fuktverdier i bakvegg eller i bunnsvill. Våtrommet er også fuktkontrollert med egnet fuktmåleverktøy og det er ikke påvist unormale forhold ved fuktsøk i relevante våtsoner i gulv og vegger.

Hulltaking og fuktmåling, ingen fukt eller andre avvik registrert i borehull. Hull blir blendet forsvarlig.
