Moldelivegen 9

**Sentrum øst- 3-roms loftsleilighet med
parkeringsplass og separat balkong!
Gangavstand til sentrum**

Befaringsdato: 09.03.2026

Rapportdato: 15.05.2026

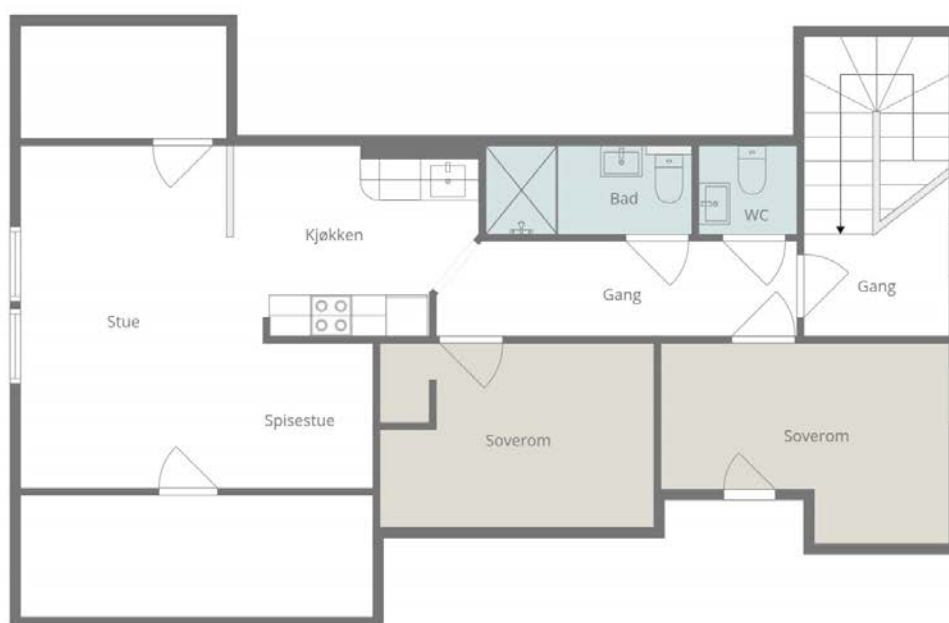
Plantegning dagens innredning/Bruk

Plantegningen er en ikke målbart illustrasjon og avvik kan forekomme.

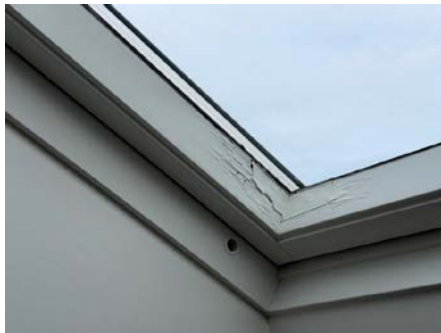
Vinduet i soverommet lengst øst har behov for justering da vinduet tar i karm og funksjonen fremstår redusert. Det er registrert fukt-/kondensmerker innvendig rundt Velux takvinduer. Målinger gir ikke utslag på forhøyet fuktbelastning. Takvinduene er av eldre årgang og vurderes å ha redusert isolasjonsevne og begrenset gjenværende levetid sammenlignet med nyere vinduer.

Eksempel på skade i vinduskarm.

Det anbefales justering og funksjonskontroll av vinduet i soverommet, dersom forholdet ikke utbedres kan dette medføre økt slitasje på beslag. For takvinduene anbefales videre oppfølging og kontroll av årsak til fukt-/kondensdannelsen. Vedvarende fuktpåvirkning kan over tid medføre skader på innvendige overflater og omkringliggende trekonstruksjoner.

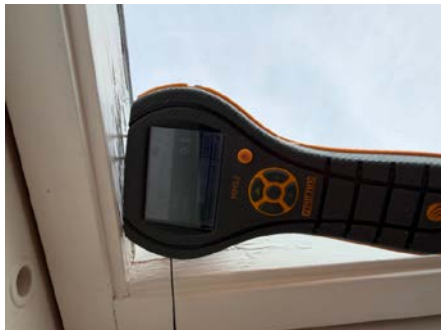
Ikke utslag på fukt.

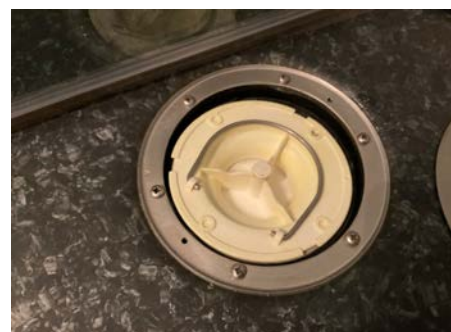
Rommet har plastsluk med vinylbelegg på gulv som tettesjikt/membran. Vinylbelegg er ført ned i sluk og klemt bak klemring. Våtromsplater på vegger som tettesjikt.

Sluk, synlig membran klemt under klemringen.

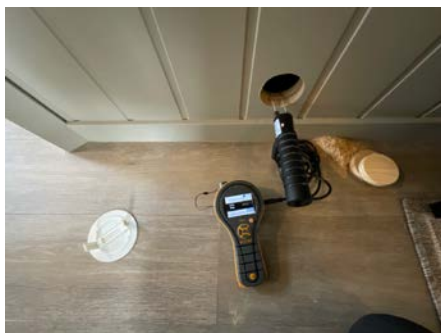
Hulltaking er foretatt fra tilstøtende rom uten å måle forhøyet fuktverdier i bakvegg eller i bunnsvill. Våtrommet er også fuktkontrollert med egnet fuktmåleverktøy og det er ikke påvist unormale forhold ved fuktsøk i relevante våtsoner i gulv og vegger.

Hulltaking og fuktmåling, ingen fukt eller andre avvik registrert i borehull. Hull blir blendet forsvarlig.
