Rinda 61

SANDVED

**Flott selveierleilighet med solrik balkong -
Fjernvarme og varmtvann inkl i felleskostnader -
Parkering i carport - Heis**

Adresse	Rinda 61 4321 SANDNES
Prisantydning	Kr 3 290 000,-
Omkostninger	Kr 95 240,-
Totalpris	Kr 3 385 240,-
Fellesutgifter	Kr 3 358,-
BRA-i/BRA Total	53/61 m ²
Eierform	Eierseksjon
Boligtype	Eierleilighet
Byggeår	2014
Soverom	1
Etasje	2

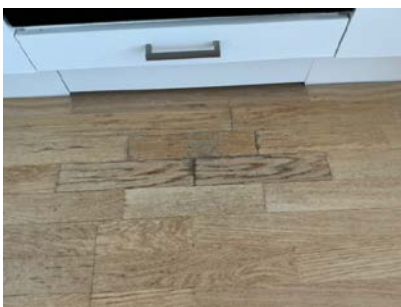
Bom under fliser i entre/gang kan føre til at fliser kan løsne eller sprekke over tid og tiltak må påregnes deretter.

Noen skjolder på gulv på kjøkken.

Det bør vurderes utbedring av knirk i gulv for å bedre bokomforten.

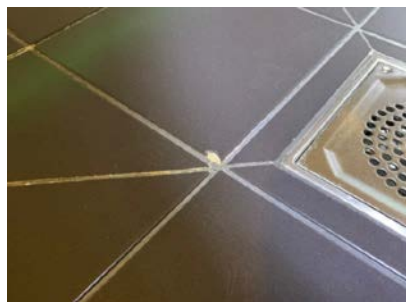
2 ETASJE > BAD/VASKEROM

TG 2 på grunn av skade på flis i dusj-sone. Fremstår ellers med normal slitasje TG 1.

Det anbefales å følge med på tilstanden til flisene i dusjsonen.

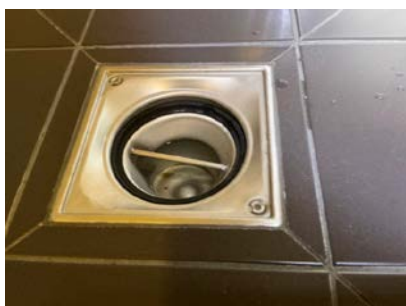
2 ETASJE > BAD/VASKEROM

Servant med skuffeseksjon, speil, toalett, dusj-vegg, opplegg for vaskemaskin. Det er påvist lekkasje-hull for vegghengt toalett, det forutsettes at løsninger er utført etter gjeldene avvisning

Det anbefales regelmessig rengjøring av sluk for å forhindre at vannstand stiger opp til klemring.

Baderomsinnredning fungerer med dette avviket. Bytte av baderomsinnredning kan vurderes over tid.

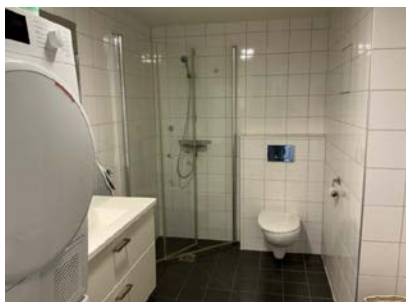
Hull-taking er foretatt fra tilstøtende rom (entre/gang) uten å påvise avvik. Det gjøres oppmerksom på at hull-taking er tatt i et område som ikke er utsatt for fritt vann. Det gjøres oppmerksom på at fuger ikke er tette. Det vil derfor ikke være unormalt med fukt mellom fliser og membran.

Hull-taking i tilstøtende rom til våt-sone er ikke mulig. Våtsoner går mot tilstøtende leiligheter og yttervegg.

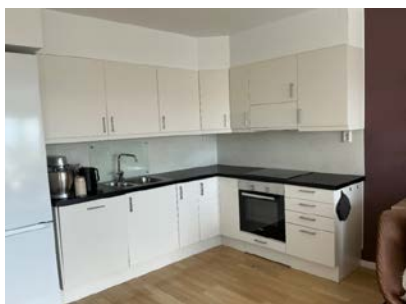
2 ETASJE > STUE/KJØKKEN

Kjøkkeninnredning med slette fronter, mekanisk avtrekk, laminat benkeplate med nedfelt vask, integrert koketopp, integrert steikeovn, integrert oppvaskmaskin, frittstående kjøleskap. Skade på koketopp og defekt steikeovn TG 2. Fremstår ellers med normal slitasje.

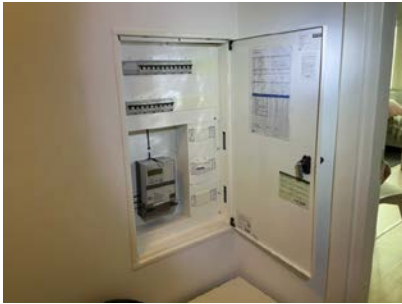
Sikringsskap står i entre/gang.
