Bj. Bjørnsons veg 61

MOLDE

Lundabo- Molde Vest-Praktisk 2-roms andelsleilighet- balkong og utsikt!

Befaringsdato: 10.03.2026

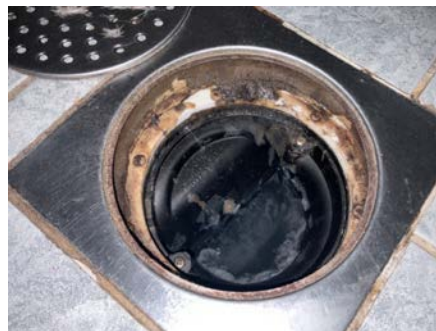
1. ETASJE > BAD

Flislagt gulv med gulvvarme. Det er målt ca 5 mm fall/høydeforskjell målt fra gulv terskel ved dør til topp slukrist. Ikke påvist tett membran oppkant ved dørterskel. Karmlist ved døren er fuktskadet etter fuktpåvirkning.

- Det er påvist avvik i krav til høydeforskjell/fall-løsning på våtrommet.

Det er påvist avvik på lokalfall rundt sluk og høyde fra topp membran ved dør og topp slukrist. Minimumskrav til lokalfall rundt sluk er 16 mm 80 cm ut fra sluk eller fall på hele gulvet med fallforhold på minimum 1:100. Minimum høydeforskjell mellom topp slukrist og tett membran ved dør skal være 25 mm.

Sluk.

Til tross for avviket i fall/høydeforskjell til sluk, vil gulvet fortsatt kunne lede vann mot sluket, men med redusert effektivitet. Det anbefales å foreta tiltak som sikrer at lekkasje og bruksvann ledes til sluk, og ikke ut i tilstøtende rom ved eventuell lekkasje, det enkleste tiltaket vil være å øke høydeforskjell/tettesjikt ved dørterskel til minimum 25 mm.
