Etterstadsletta 87A

🏠 Andelsleilighet
📍 Etterstadsletta 87 A, 0660 OSLO
📖 OSLO kommune
gnr. 237, bnr. 18
Andelsnummer 20

Befaringsdato: 03.02.2026

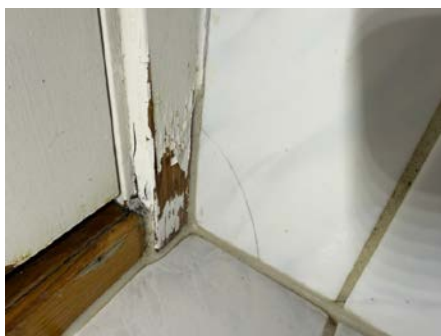
1. ETASJE > BAD

Sprekk i en veggflis bak døren.

Sprekk i en veggflis ved dør

Våtrommet fungerer med dette avviket. Overvåk tilstanden jevnlig.

For å få tilstandsgrad 0 eller 1 må tettesjiktet skiftes ut, men tidspunktet for når dette er nødvendig er vanskelig å si noe om.

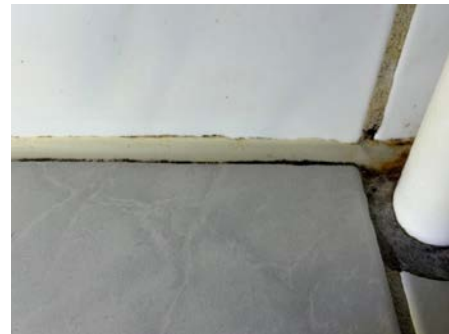
1. ETASJE > BAD

- Det er påvist at høydeforskjell fra topp slukrist til gulv/synlig topp membran ved dørterskel er mindre enn 25 mm.
- Det er påvist avvik i fallforhold til sluk i forhold til krav i forskrift på byggetidspunktet.
- Svertesopp er registrert

Svertesopp i silikonfuger i dusj.

- Det må gjøres tiltak for å utbedre avviket.
 - Det må foretas utbedring av fallforhold.
 - Andre tiltak:
 - Til tross for avviket i fall/høydeforskjell til sluk, vil gulvet fortsatt kunne lede vann mot sluket, men med redusert effektivitet. Dette kan potensielt øke risikoen for vannansamling i enkelte områder av badet.
- Utbedre silikonfuger.
