# John Allans gate 9

**Romslig 3-roms selveierleilighet med solrik veranda og utsikt! Heis i bygget. Carport med ladestasjon.**

# Tilstandsrapport

## BOLIGBYGG MED FLERE BOENHETER

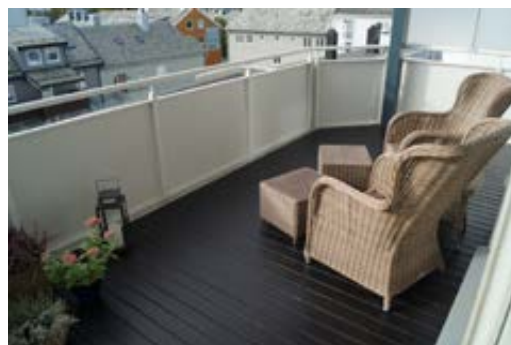
Balkong i understøttet trekonstruksjon. Terrassebord. Rekkverk i stål og fasadeplater. Utelys/stikk.

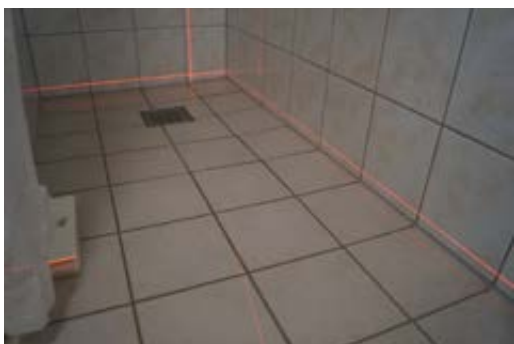
Gulvet er flislagt. Rommet har elektriske varmekabler. Fall mot sluk er målt til 25.

Lokalt fall i dusjområde. Det dusjes rett på gulv og det kan påregnes at vann kan trekke ut over gulv ved dusjing.

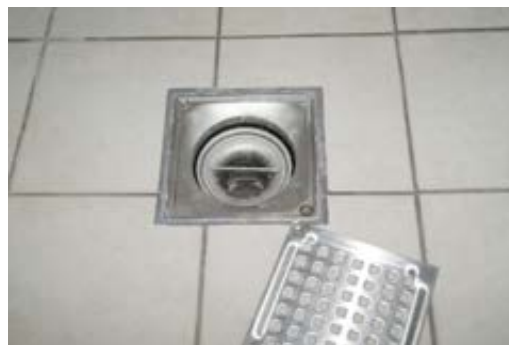
Når sluket har begrenset tilgang, er det vanskelig å inspisere den for å oppdage skader i membranen/fuger rundt sluket, som er avgjørende for å forhindre lekkasjer.

Sluk i dusjen på baderommet

- Overvåk tilstanden jevnlig. For å få tilstandsgrad 0 eller 1 må tettesjiktet skiftes ut, men tidspunktet for når dette er nødvendig er vanskelig å si noe om.
- Det er viktig å merke seg at levetiden til en membran varierer basert på kvalitet, installasjon og bruk. Eldre membraner kan bli sprø og sprekke opp, noe som fører til at de mister sin vanntettende funksjon. Dette kan resultere i vannlekkasjer gjennom vegger og gulv og fuktskader.

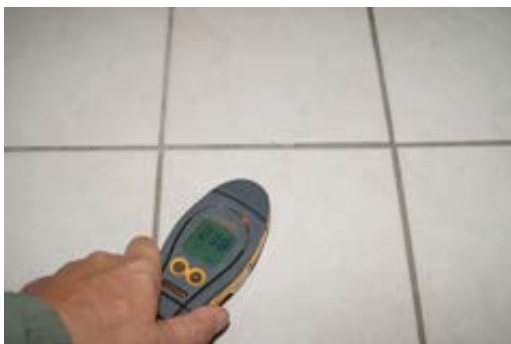
Ikke konstatert skade, men bruk av fuktindikator i våtsone ble det indikert moderate/forhøyede fuktverdier på flislagt gulv i dusjområde. Dette kan være vanlig bruksfukt som alltid vil ligge i limskiktet, og som vanligvis ikke er av skadelig art. Det er hellere ingen synlige riss i flisfuger eller missfarging i våtsone.

Det er i hovedsak veggene/ gulvet i våtsonen som er mest utsatt for fuktighet. Spesielt utsatt er dusjnisjer/dusjhjørner hvor vegger og gulv blir utsatt for påkjenninger av fuktighet jevnlig.

Ikke konstatert skade, men bruk av fuktindikator i våtsone ble det indikert moderate/forhøyede fuktverdier på flislagt gulv i område ved sluk. Dette kan være vanlig bruksfukt.

Gjennomføre ytterlig undersøkelse og observere gulv og veggflate i våtsone over tid.

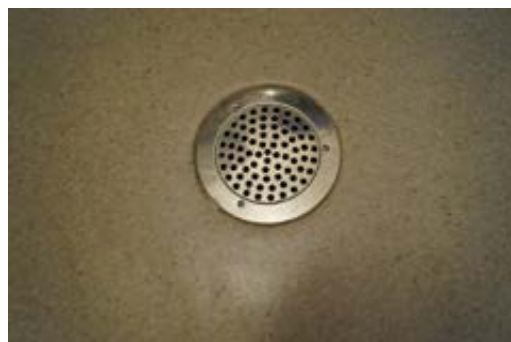
- Overvåk tilstanden jevnlig. For å få tilstandsgrad 0 eller 1 må tettesjiktet skiftes ut, men tidspunktet for når dette er nødvendig er vanskelig å si noe om.
- Når sluket har begrenset tilgang, er det vanskelig å rengjøre sluket og å inspisere den for å oppdage skader i membranen/fuger rundt sluket, som er avgjørende for å forhindre lekkasjer.

Rengjøring av sluk/ holdes under oppsyn / forvente utskifting av tettesjikt i nær fremtid

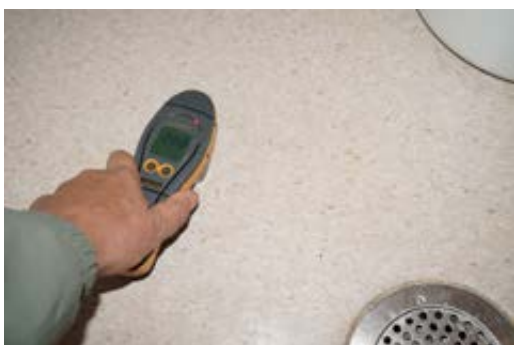
Ved fuktmåling mot gulv/våtsone, måles høye fuktverdier i område ved sluk.

Ikke konstatert skade, men bruk av fuktindikator i våtsone ble det indikert moderate/forhøyede fuktverdier under gulvbelegg. Ukjent årsak.

Gjennomføre ytterligere undersøkelser og foreta utbedring av skade. Forventet brukstid for membran/tettesjikt er passert. Våtrommet må utbedres for å oppnå tilfredsstillende tettesjikt/membranløsning.

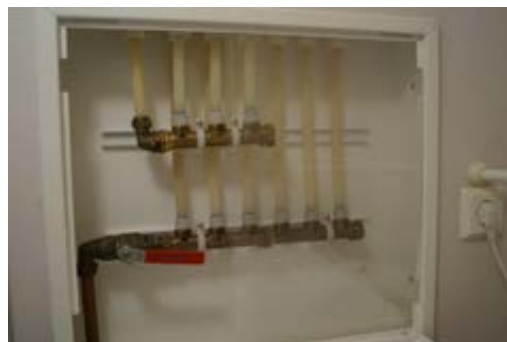
Innvendige vannledninger er av plast (rør i rør). Det er besikket i rørskap.

Årstall: 2004
