# Furubakken 28. Rønsvika

FLOTT 3 ROMS ENDELEILIGHET I 1 ETASJE. GARASJE I KJELLER

# Tilstandsrapport

## BOLIGBYGG MED FLERE BOENHETER

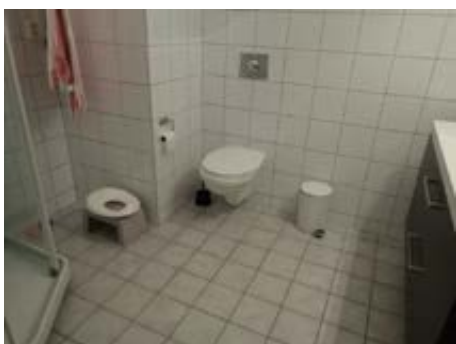
Dusjkabinett

Våtrommet har påstrykningsmembran/smøremembran på vegg og gulv. Det er plastsluk, og høydeforskjellen fra toppen av sluket til toppen av membran ved dørterskelen er ca. 10 cm.

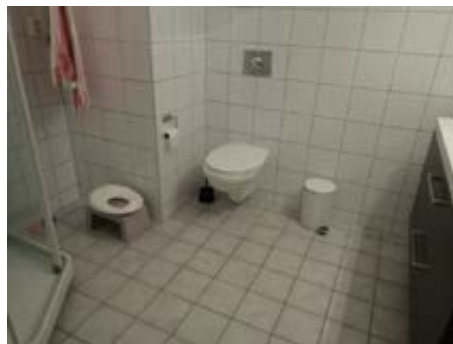
Veggheng wc

- Det er ikke påvist tilfredsstillende løsning for å synliggjøre lekkasje fra innebygget sisterner.

- Uten tilfredsstillende dreneringsløsning/lekkasjesikring kan lekkasjer pågå over lang tid uten å bli oppdaget. Dette kan føre til omfattende fuktskader i omkringliggende byggematerialer.
- Det anbefales å etablere en løsning som gjør eventuelle lekkasjer synlige, for eksempel via lekkasjevarsling eller åpning/drenering til synlig område. Utførelsen bør være i tråd med gjeldende anbefalinger for innebygde sisterner.

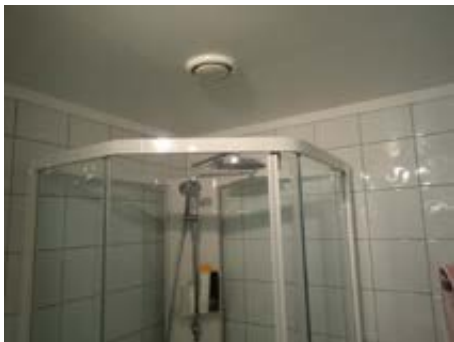
Våtrommet har avtrekksventilasjon.

Ventil i tak

Ventilasjonen vurderes til ikke å være tilstrekkelig. Forholdet kan føre til økt fuktpåkjenning i våtrommet. Tiltak må påregnes.

- Ventilasjonen vurderes til ikke å være tilstrekkelig ved bruk av vaskemaskin. Forholdet kan føre til økt fuktpåkjenning i rommet. Tiltak må påregnes.

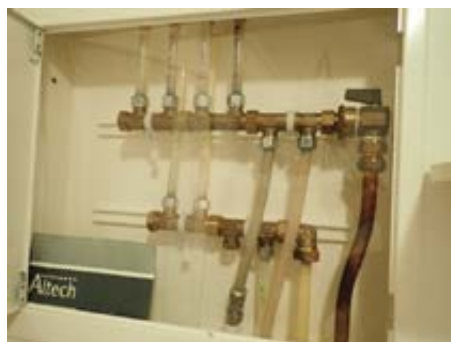
Innvendige vannledninger er av plast (rør-i-rør), og er besikket i rørskap.

Stoppekran er plassert i fordeler skap. Hoved stoppekran er plassert i teknisk rom/bod.

Rør i rør skap

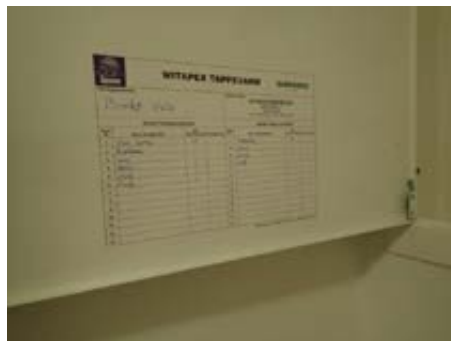
Kurs fortegnelse

- Avvik:
- Det er behov for at en kvalifisert elektrofaglig person kontrollerer det elektriske anlegget.

- Behov for kontroll av det elektriske anlegget indikerer usikkerhet rundt tilstand og sikkerhet. Eventuelle feil eller mangler kan medføre økt risiko for brann, elektrisk støt og skade på utstyr. Det elektriske anlegget må kontrolleres av kvalifisert elektrofaglig person. Eventuelle avvik bør utbedres for å sikre en trygg og forskriftsmessig installasjon.
