Myraveien 3

Tomannsbolig | BRA-i/BRA Total 124/138 kvm | 2 soverom

# Tilstandsrapport

## TOMANNSBOLIG

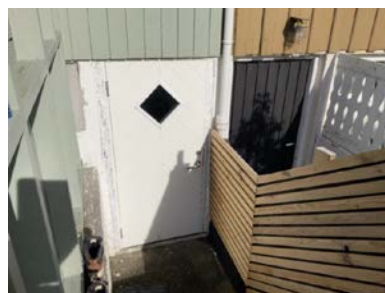
Kjellerdør med glass.

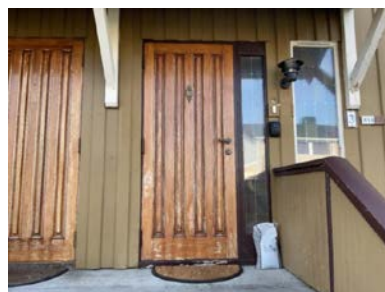
Hovedinngangsdør i teak med sidefelt i glass.  
Døren har behov for overflatebehandling.

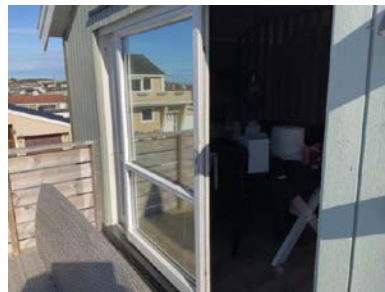
Balkongskyvedør mot vest i 2. Etasje, med løst innvendig håndtak.

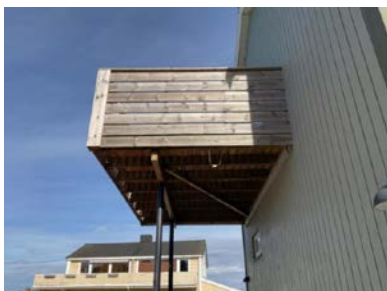
Altan mot vest.

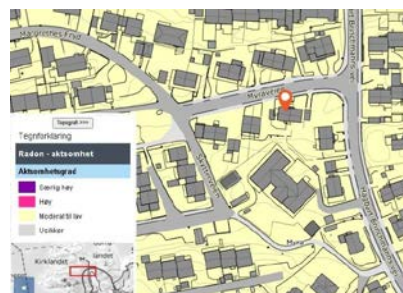
- Uavklarte radonforhold kan innebære risiko for helseskadelig eksponering over tid. Radon er en kjent helserisiko, og forhøyede nivåer kan ha betydning for inneklima og beboernes helse.
- Det anbefales å gjennomføre radonmåling og eventuelt vurdere nærmere kontroll eller tiltak dersom forhøyede verdier påvises.

Skjerm bilde fra <https://geo.ngu.no/kart/radon/>.

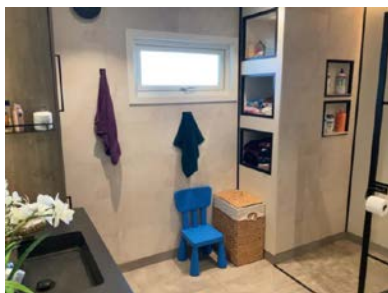
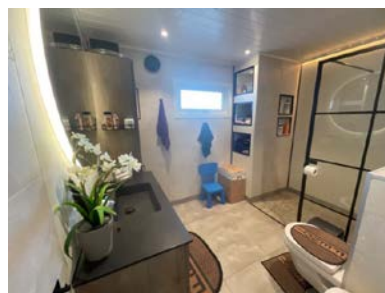
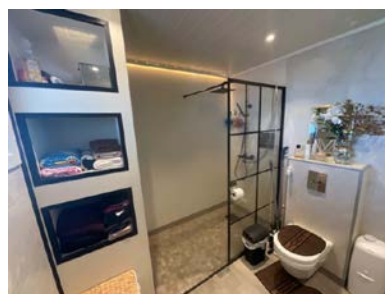
Bad i 1. Etasje.

Våtrommet er oppført etter teknisk forskrift 2017. Det foreligger ingen dokumentasjon.

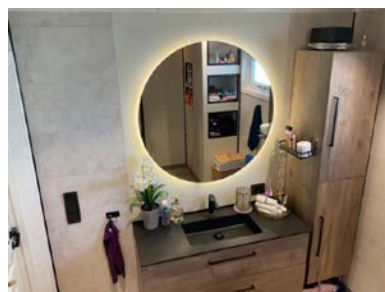
Bad i 1. Etasje.

Mangelende fuging ved fotlist av aluminium bak innredning (våtsone).

- Det må foretas lokal utbedring/fuging av bunnlist ved innredning. For å unngå fuktopptrekk i bunn av baderomsplater.

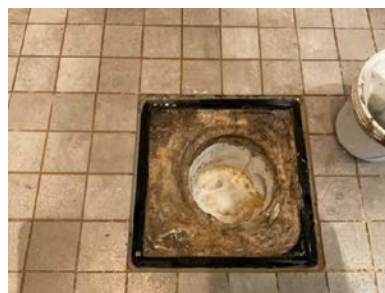
Plastsluk i dusjnise.

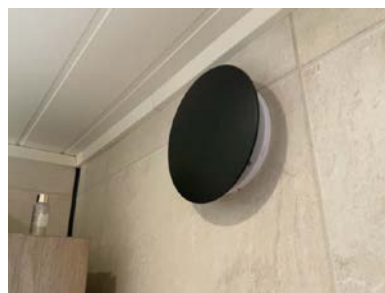
- Manglende tilluftsventilering i våtrommet kan føre til dårlig luftsirkulasjon og høy luftfuktighet. Dette øker risikoen for kondens, muggvekst og fuktskader over tid.
- Det anbefales å etablere tilfredsstillende tilluft, for eksempel ved spalte under dør eller ventil i dør/vegg. Dette vil bidra til bedre ventilasjon og redusere fuktbelastningen i rommet.

Elektrisk avtrekksvifte på vegg.

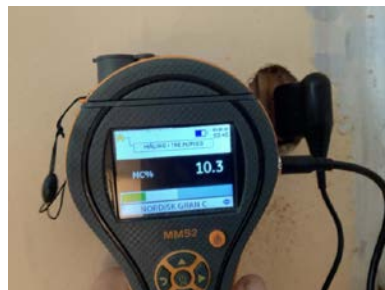
Fuktmåling ved hulltaking er foretatt, uten å påvise unormale forhold, i tilstøtende trapperom bak dusjnisse.

Måleresultat: 10,3 vekt %, som er innenfor anbefalte grenseverdier.

Kontrollmåling ved piggmåling viste 10,3 vekt% fukt i bunnsvill.
