Vågsgata 58

ØVRE FOSNAVÅG

Adresse	Vågsgata 58 6090 FOSNAVÅG
Prisantydning	Kr 1 690 000,-
Omkostninger	Kr 61 240,-
Totalpris	Kr 1 751 240,-
BRA-i/BRA Total	203/252 m ²
Eierform	Eiet
Boligtype	Frittliggende enebolig
Byggeår	1958
Soverom	6
Etasje	3

Befaringsdato: 19.12.2025

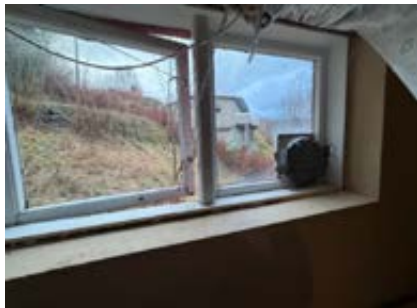
TG 2 Dører

- Det er påvist avvik rundt innsettsdetaljer.
- Karmene i dører er værslitte utvendig og det er sprekker i trevirket.

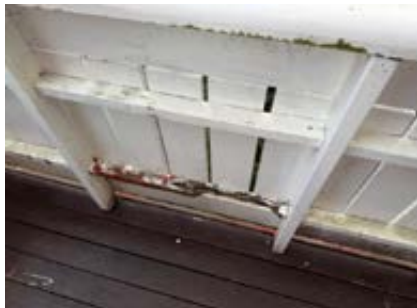
Rekkverket har råteskader.

Råte i rekkverk.

Tiltak bør iverksettes for å utbedre eller skifte ut råteskadet rekkverk og slitt terrassedekke, samt utbedre svikt i gulvet.

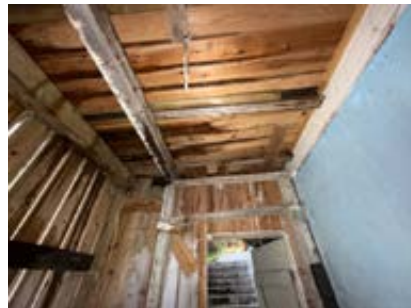
Underside veranda.

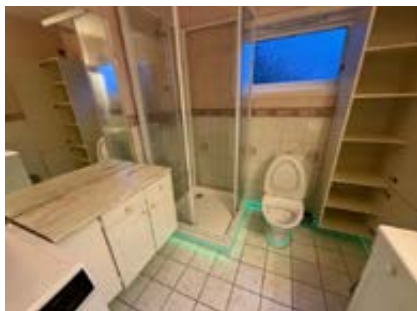
- Våtrommet har behov for omfattende oppgraderinger. For å sikre en løsning som oppfyller gjeldende krav, bør tettesjikt, sluk og røropplegg oppgraderes og dokumenteres.

Oversiktsbilde

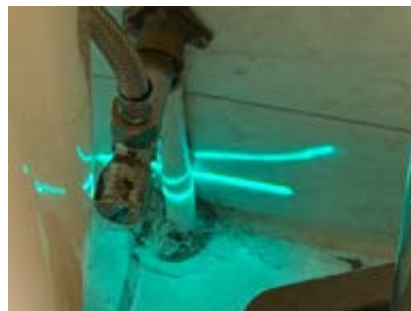
Rørgjennomføring i gulv.

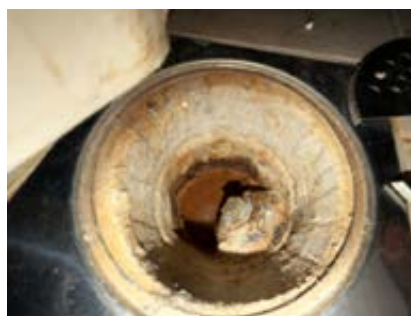
KJELLER > BAD

Sluk.
