# Hans Thiis Møllers gate 15

MOLDE

Befaringsdato: 11.09.2025

Rapportdato: 15.09.2025

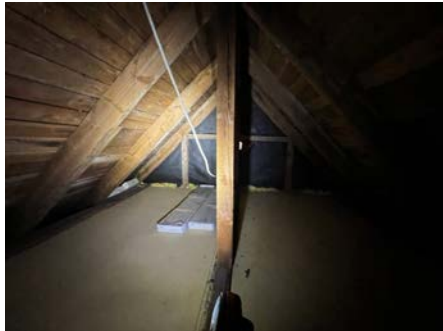
Oversiktsbilde.

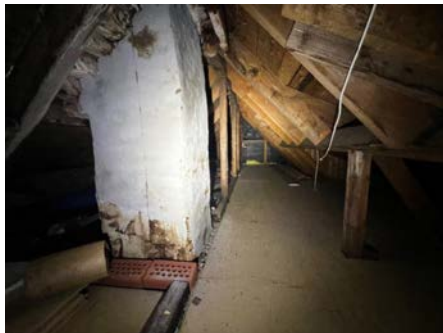
Oversiktsbilde.

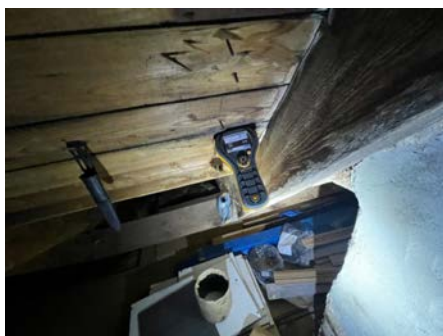
Fuktsøk, tørt.

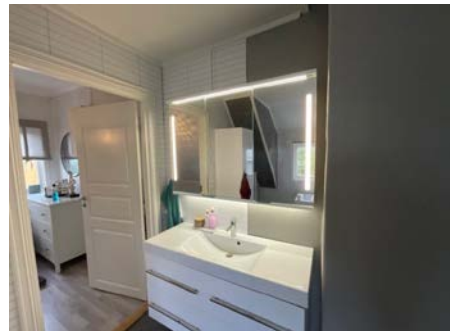
Avvik: Det er ikke tilfredsstillende membran/tettesjikt på våtrommet.

Det er trepanel på vegger ved dusjsone og i område rundt håndvask. Badet er dermed ikke utført i henhold til teknisk forskrift hvor det står at det skal benyttes membran og fuktbestandige materialer 1 meter utenfor dusjsone og 50 cm over og til hver side av håndvask og helt ned til gulv.

Området mellom under og overskap er definert som våtsone. Det er mur/betongvegg med malt strietapet, ikke godkjent som membran/tettesjikt.
