Langevåg

Nymarkvegen 49

Halvpart vert.delt bolig | BRA-i/BRA Total 185/185 kvm | 2 soverom

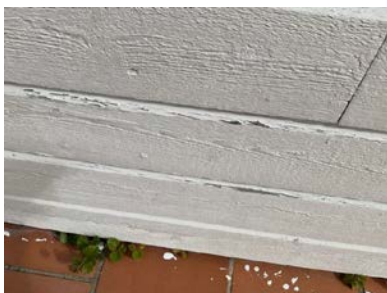
Noe værslitt kledning og det vokser busker ut fra undersiden av kledning.

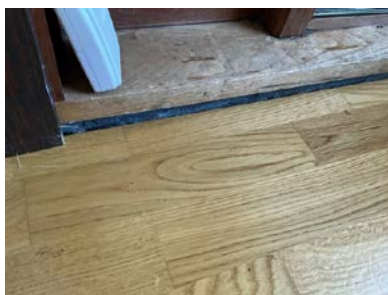
Mangler list mot ytterdøren.

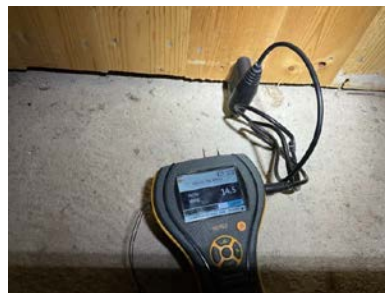
Det ble foretatt fuktmåling direkte i panelen under trappen og i panelen fra hobbyrom. Det ble målt 17,4 vektprosent fuktighet i trevirke under trappen og 14,5 fuktighet i trevirke på hobbyrom. Vektprosent blir gradert slik:

Fuktmåling i panel under trappen.

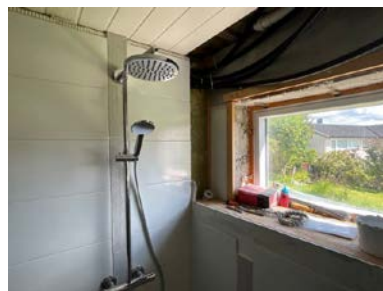
Våtrommet er ikke ferdigstilt.

Rommet bør ikke benyttes til normal bruk før arbeidet er fullført og dokumentert.

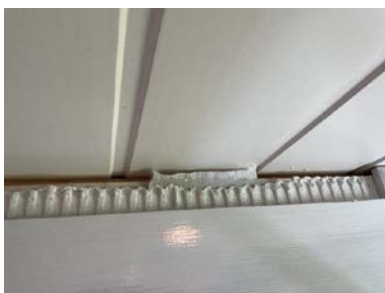
Tettesjikt mot tak er ikke tilstrekkelig avsluttet.

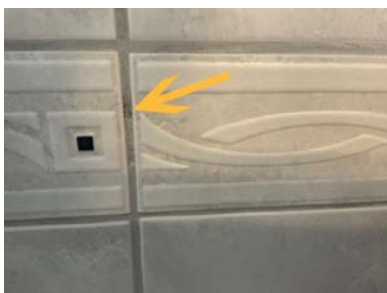
Slitte og grunne fuger.

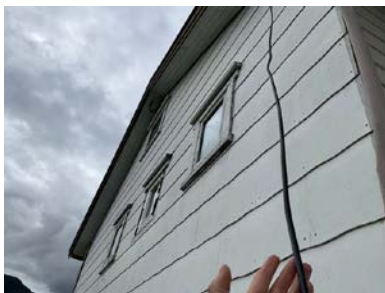
Lampe som henger kun etter ledningene.
