Andreas Qualessgate 5A

Sulitjelma - Halvpart av vertikaldelt bolig i
Andreas Qualessgt. 5A. Nydelig utsikt

Tilstandsrapport

TOMANNSBOLIG

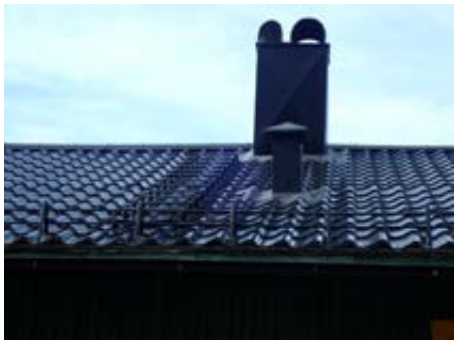
Integrert takstige

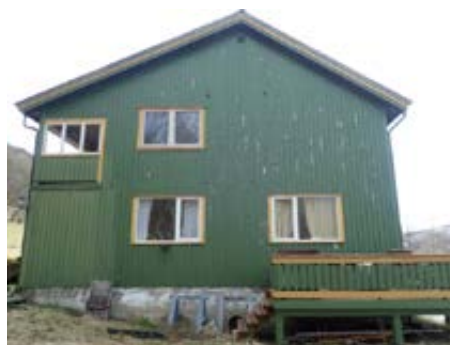
Det er ingen eller liten lufting i nedre kant av kledning mot grunnmur. Det er påvist spredte råteskader i bordkledningen. Deler av kledningen fremstår med malingsavflassing.

Lite til ingen lufting av kledningen.

Maling avflassing

Konsekvens/tiltak: Råteskadet trekledning må skiftes ut. Råteskader i bordkledningen kan fortsette å utvikle seg både i tilliggende bordkledning og til bakenforliggende veggkonstruksjon, dersom en ikke foretar tiltak. Det bør foretas tiltak for å bedre lufting av kledningen. Uten tilstrekkelig lufting bak bordkledningen kan fuktighet som trenger inn bak bordene eller gjennom veggen innenfra ikke tørke opp. Dette skaper ideelle forhold for råtesopp og muggvekst. Skrape kledningen og overflatebehandling bør utføres.

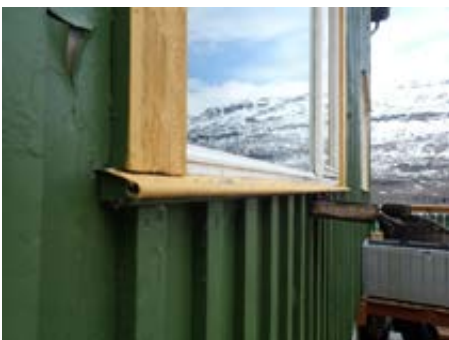
Vindu

Det er påvist noen glassruter som er punktert eller sprukne. Karmene i vinduer er slitte og det er sprekker i treverket. Vinduene generelt har noe utvendige sol og vær slitasje og med noe fuktskader. Punkterte vinduer bør skiftes.

Utvendig vedlikehold nødvendig.

Det må påregnes noe vedlikehold og at enkelte vinduer må skiftes ut.

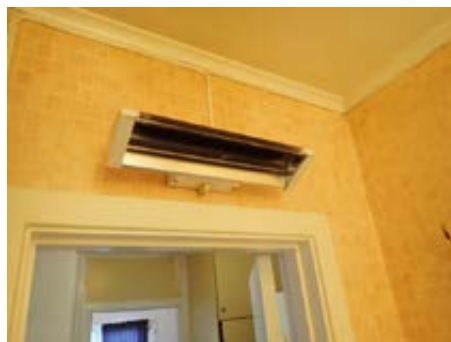
Vinyl tapet på vegger og varmeovn over dør
