Haugan 11

TUSTNA

**Leira - Innholdsrik enebolig med gode muligheter
leieinntekter - gangavstand til Tømmervåg
fergekai!**

Befaringsdato: 03.10.2025

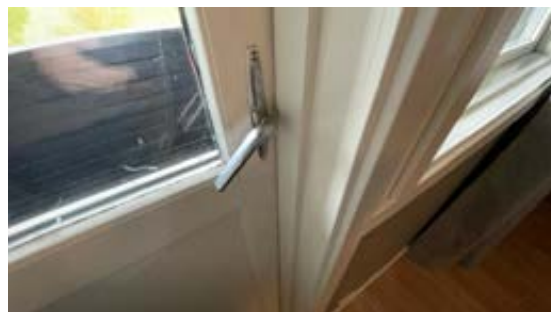
Balkongdør hovedetasje fra soverom

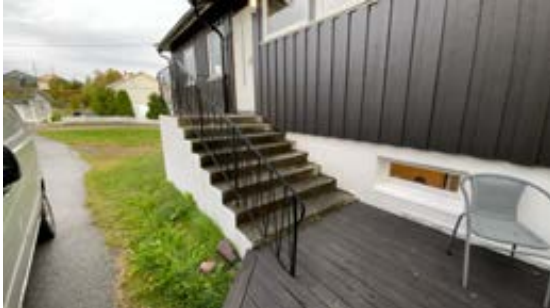
Inngangsparti til hovedetasje.

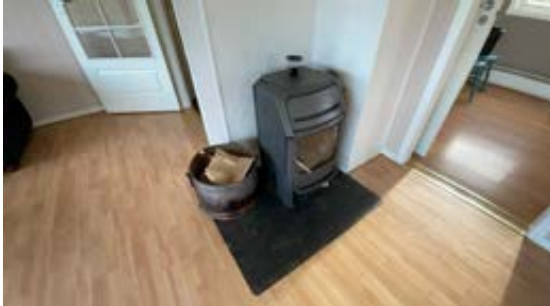
Jøtul vedovn på stue i hovedenhet.

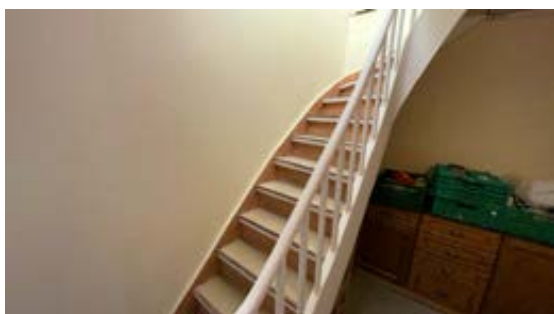
Internt trapp for hovedenhet.

- Rekkverkshøyde må endres for å tilfredsstille krav på byggemeldingstidspunktet.
- Håndløper må monteres på vegg for å tilfredsstille krav på byggetidspunktet.

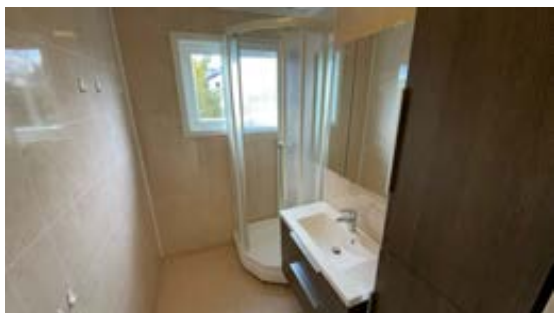
Bad hovedetasje.

- Det er vindu/dør med ikke fuktbestandige materialer i våtsonen (ved vask, dusj, badekar, osv.), løsningen eller byggematerialet er uegnet.
- Våtromsplater er ikke montert fagmessig.

Det er vindu i våtsone med ikke fuktbestandige materialer.

- Uegnete materialer må fuktbeskyttes/utskiftes.
- Dersom det ikke gjøres tiltak, kan dette medføre oppfukning, oppsvelling og forringelse av materialer over tid og fuktskader på tilstøtende konstruksjoner.
- Dersom våtromsplatene ikke er montert fagmessig, kan dette medføre utettheter som øker risikoen for fuktinntrengning bak platene. Over tid kan dette føre til oppfukning av tilstøtende konstruksjoner, noe som kan resultere i råteskader, muggvekst og eventuelle lekkasjer.

Åpne kuttkanter må forsegles.

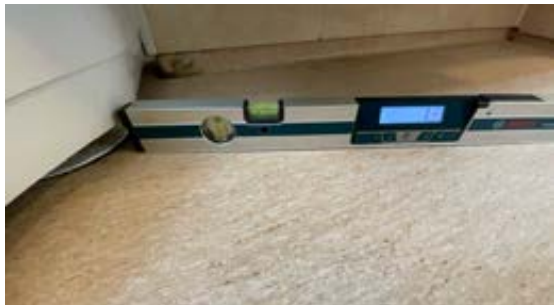
- Det er mulighet for at det kan forekomme vannlekkasje på våtrommet hvor vann ikke vil gå til sluk.
- Det er påvist avvik i fallforhold til sluk i forhold til krav i forskrift på byggetidspunktet.
- Målinger viser at det ikke er fall til sluk (motfall).

Motfall ved sluk på 1 mm/meter.

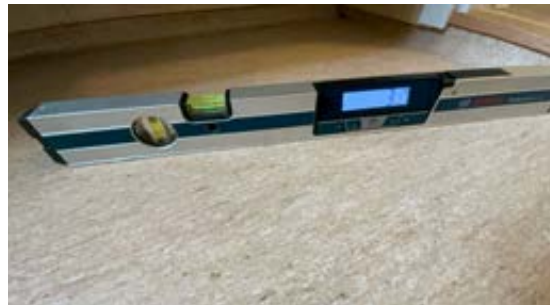
Motfall ved dør på 3 mm/meter.

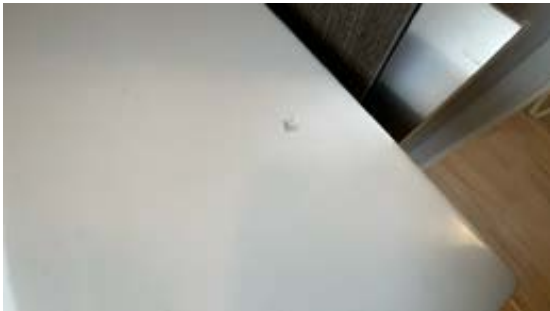
- Det er påvist riss/sprekker i utstyr på våtrommet.

Sår i overflate/glasur på vask av visuell betydning.
Skader i bunn av skuffer under vask.

Sår i vask.

Utbedring/skifting av skuffer må påregnes.

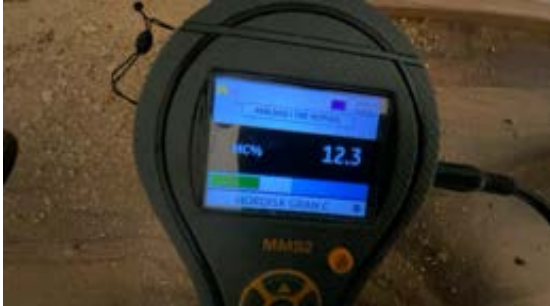
Fuktkvotemåling (vekt%) i konstruksjonen ble målt til 12,3.

Det ble målt 12,3 vekt% ved piggmåling på dagens befaring.

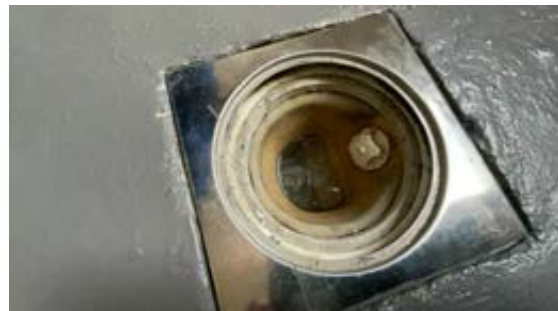
Plastsluk fra byggeår.

- Våtrommet må totalrenoveres. Alle forhold med tettesjikt, våtzone, sluk m.m. må dokumenteres.
- Manglende oppgradering av våtrommet medfører høy risiko for at konstruksjonene ikke vil tåle vanlig bruk av vann eller lekkasjer. Dette kan føre til fuktskader på tilstøtende konstruksjoner.

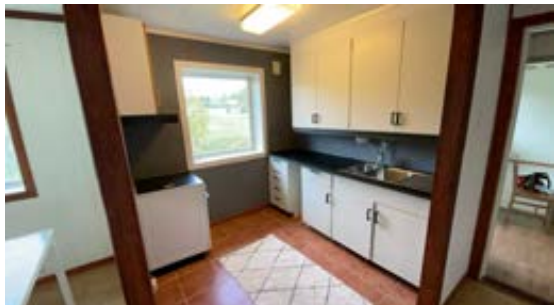
Kjøkkenetasje.

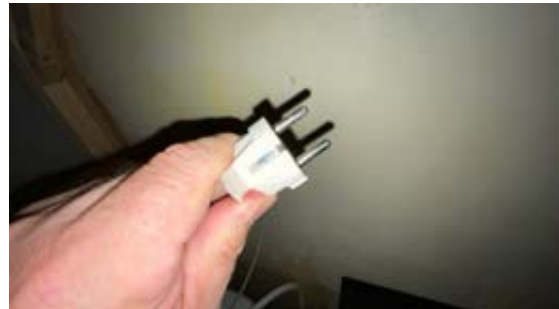
Ingen svimerker på støpsel.
