Sjømannsgata 19B

KRISTIANSUND N

Befaringsdato: 30.03.2026

Rapportdato: 22.04.2026

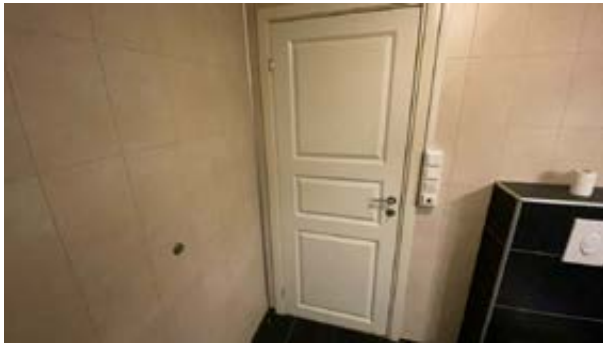
- Det er påvist avvik som tilsier at det bør foretas tiltak på enkelte dører.

Innvendige dører.

- Enkelte dører må justeres.

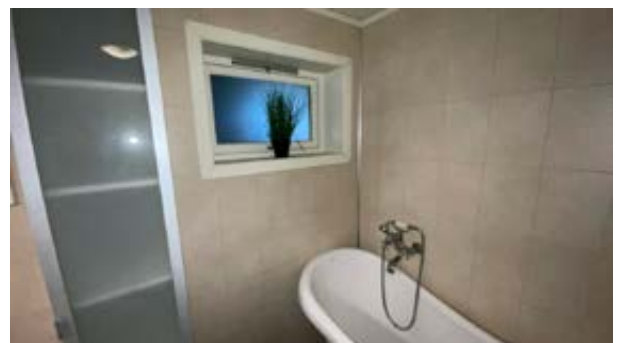
- Det er vindu/dør med ikke fuktbestandige materialer i våtsonen (ved vask, dusj, badekar, osv.), løsningen eller byggematerialet er uegnet.
- Våtromsplater er ikke montert fagmessig.

Vindu i våtsoner.

- Uegnede materialer må fuktbeskyttes/utskiftes.
- Dersom det ikke gjøres tiltak, kan dette medføre oppfukning, oppsvelling og forringelse av materialer over tid og fuktskader på tilstøtende konstruksjoner.

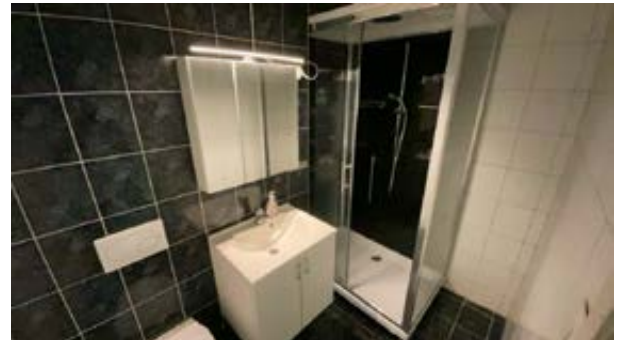
Bad 2. Etasje.

- Det er påvist at noen fliser har bom (hulrom under).
- Det er påvist avvik i fallforhold til sluk i forhold til krav i forskrift på byggetidspunktet.

Mindre avvik på ca. 3 mm.

- Til tross for avviket i fall/høydeforskjell til sluk, vil gulvet fortsatt kunne lede vann mot sluket, men med redusert effektivitet. Dette kan potensielt øke risikoen for vannansamling i enkelte områder av badet.
- Et bad med manglende/reduert fall til sluk blir mindre funksjonelt og sikkert for brukeren. Dette kan medføre stående vann på gulvet, vann som ikke ledes effektivt til sluket, økt risiko for at vann renner ut av rommet og redusert sklisikkerhet på gulvet.
- Dersom tiltaket ikke utføres, kan dette over tid føre til at flisene løsner eller sprekker, spesielt ved belastning eller bevegelser i konstruksjonen.
- Selv om bom eller hull lyd ikke alltid er et umiddelbart problem, bør det overvåkes nøye før eventuell utvikling i sprekker i flisfuger e.l. oppstår. Dette må en foreta tiltak for, for å begrense utviklingen.

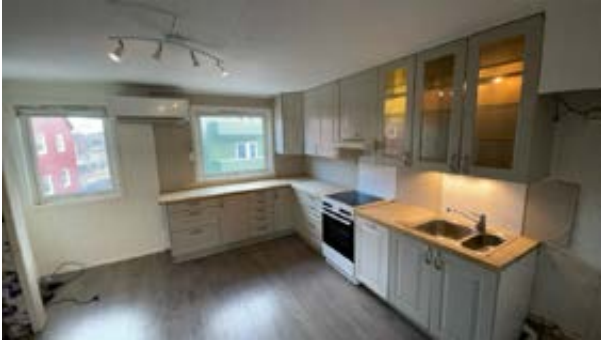
- Det er påvist skader på overflater/kjøkkeninnredning utover normal slitasjegrad.

Bruksmerker/sprekk i benkeplate.
Svellskader på to dørblander.

Kjøkken.

- Påviste skader må utbedres.
- Det må påregnes lokal utbedring/utskifting.

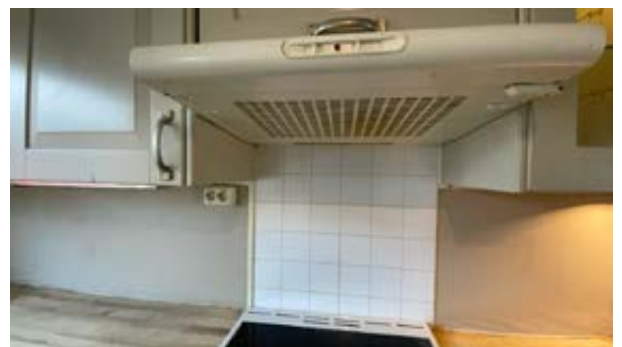
- Det er avvik:
Lyskilde fungerer ikke.

Ventilator.

- Tiltak:
Lyskilde i ventilator må påregnes skiftet.

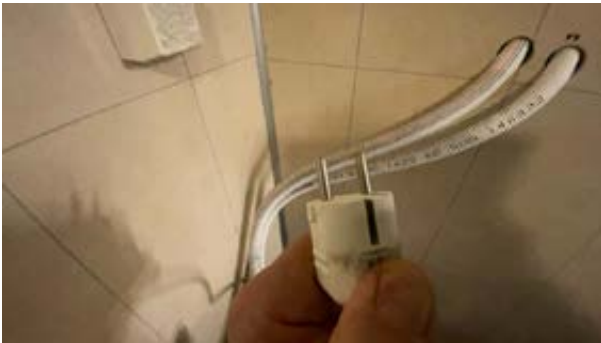
Ingen synlige svimerker på stikk.

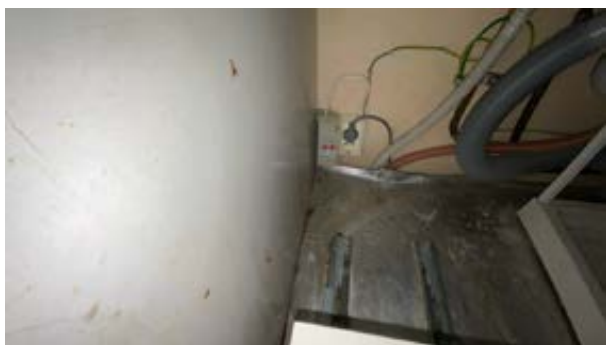
Kabel er ikke klamret.

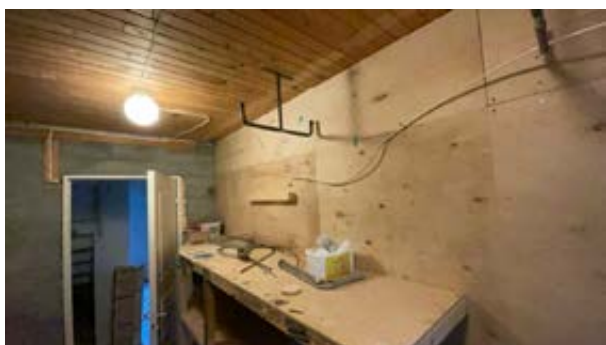
Strømkabel er ikke klamret.
