# Vest-Torprunden 815

Landlig idyll i Vest-Torpa – romslig gårdstun, flott utsikt og naturskjønne omgivelser

# Tilstandsrapport

## VÅNINGSHUS

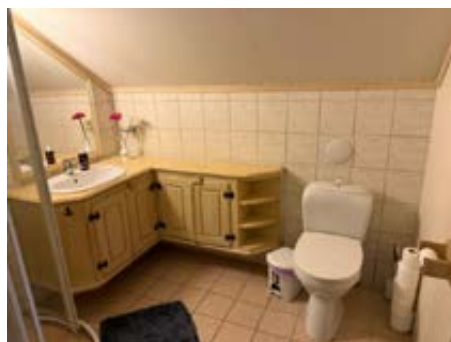
## 2 ETASJE > BAD

## TG 2 Overflater vegger og himling

- Det er påvist synlige fuktskader på overflater.

Eier opplyser at det tidligere har vært kondensvann fra kloakklufting som har lagt fuktmerker i himling. Lekkasjen er utbedret, men overflaten er urørt.

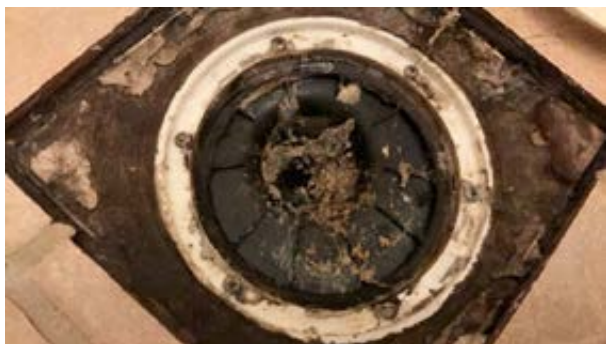
2 ETASJE > BAD

## TG 1 Sanitærutstyr og innredning

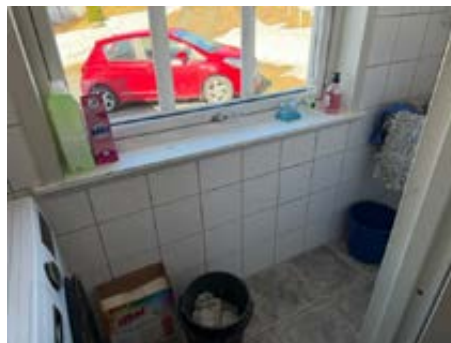
## 1 ETASJE > VASKEROM

### TG 1 Overflater vegg og himling
