# Dalegata 18

KRISTIANSUND N

Renoveringsobjekt/lager - innredet som leilighet,  
ikke godkjent!

Befaringsdato: 10.06.2025

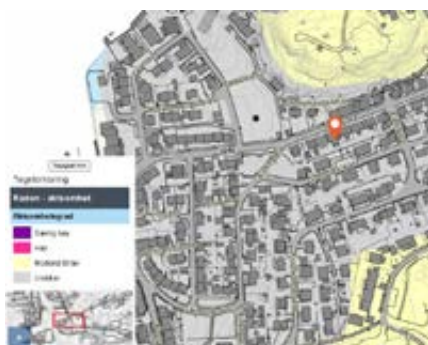
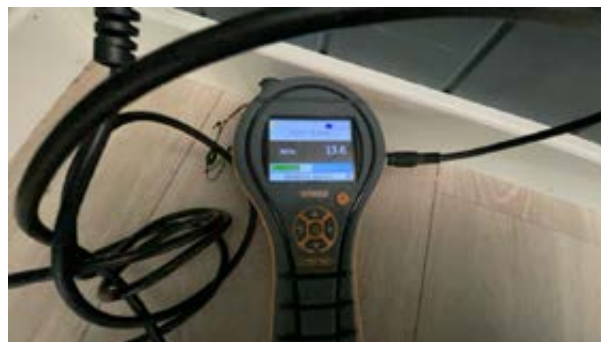
Det viste 13,6 vekt% ved måling med pigg i bunnsvill mot ytterveg.

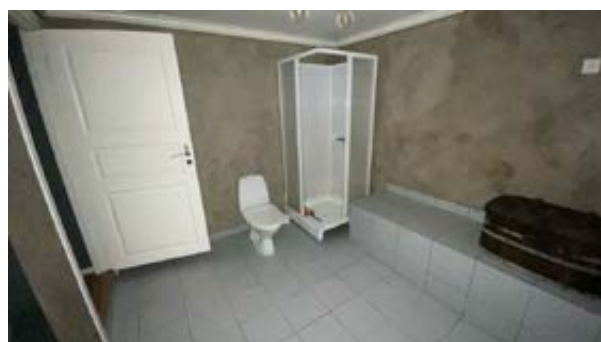
Bad/vaskerom.

Fiberpuss på vegger og malte gipsplater i tak.  
TG3 settes grunnet manglende tettesjikt i våtsoner på vegger og ved sokkel. Dette medføre fare for fuktnetrengning i konstruksjon/tilstøtende rom.

Vertikale riss mellom bakenforliggende bygningsplater, ukjent underlagsplater.

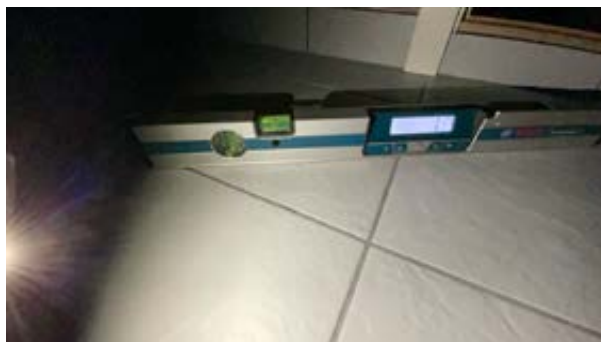
TG3 settes grunnet motfall på deler av gulv, ikke fall mot sluk. Medfører vannansamlinger på gulv ved lekkasjevann som ikke renner mot sluk.

- Det er påvist avvik i fallforhold til sluk i forhold til krav i forskrift på byggetidspunktet.
- Målinger viser at det ikke er fall til sluk (motfall).

Motfall på 1 mm/meter ved dør.

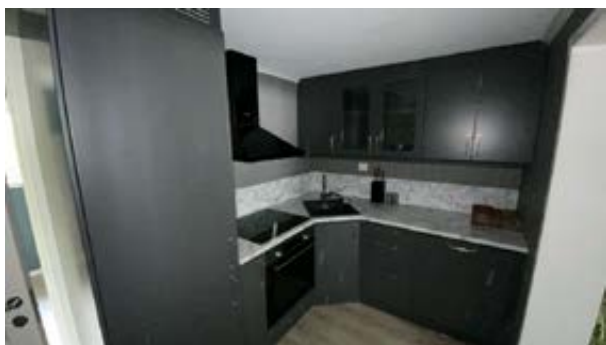
Kjøkken.

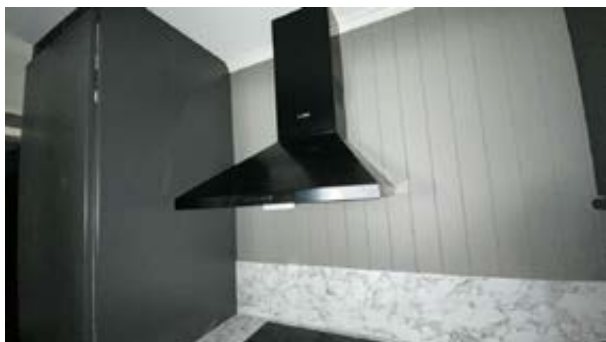
Kjøkkenventilator på vegg.
