# Gamlevegen 11

MOLTUSTRANDA

# Tilstandsrapport

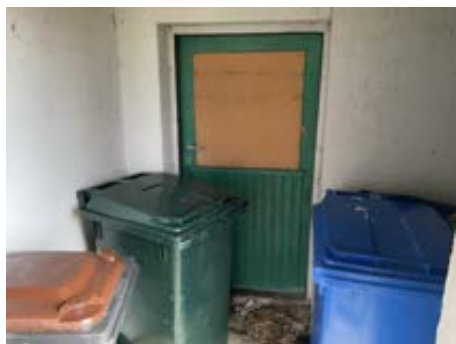
## Veranda hovedetasje

TG 2

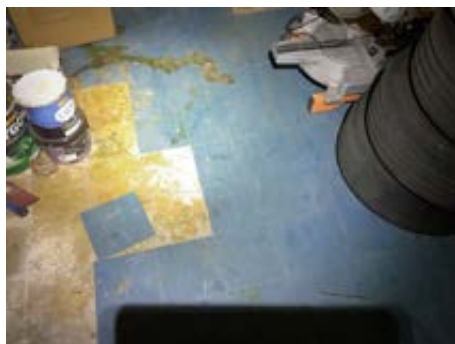
## TG 3 Etasjeskille/gulv mot grunn

Etasjeskille i bjelkelag konstruksjon med gulvbord. Kjellergulv av betong.

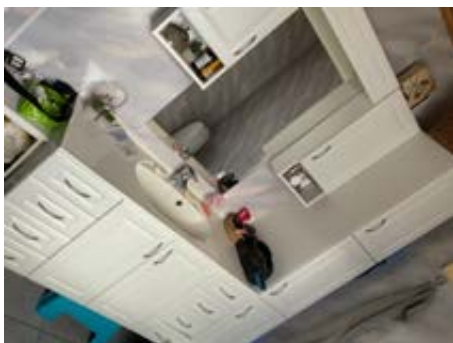
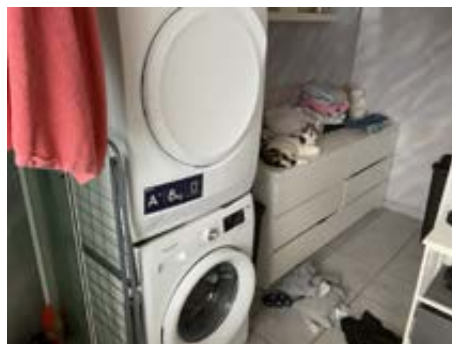
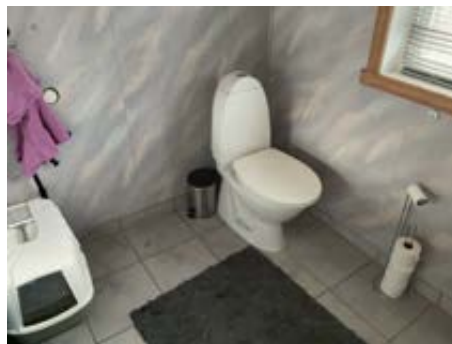
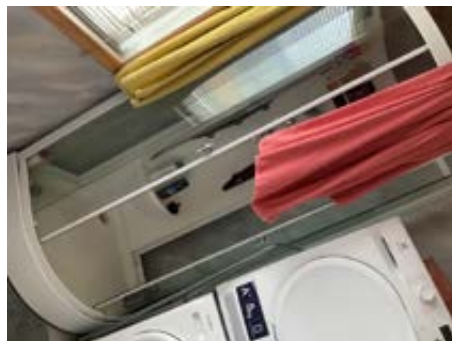
- Våtrommet må totalrenoveres. Alle forhold med tettesjikt, våtsone, sluk m.m. må dokumenteres.

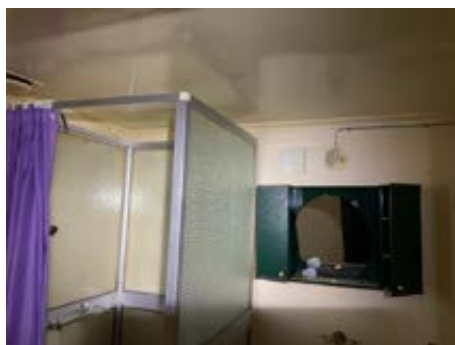
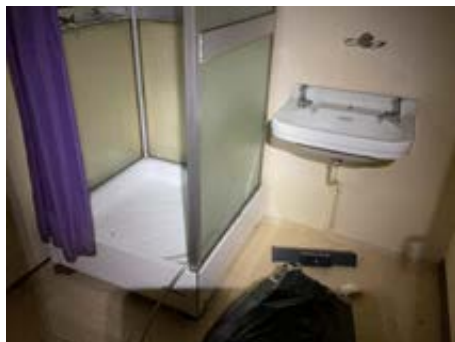
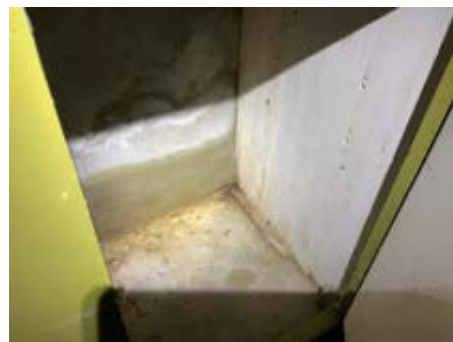
- Våtrommet må totalrenoveres. Alle forhold med tettesjikt, våtsone, sluk m.m. må dokumenteres.

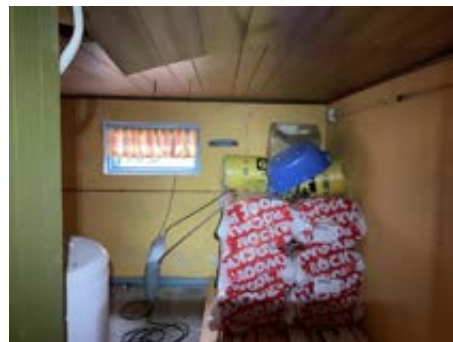
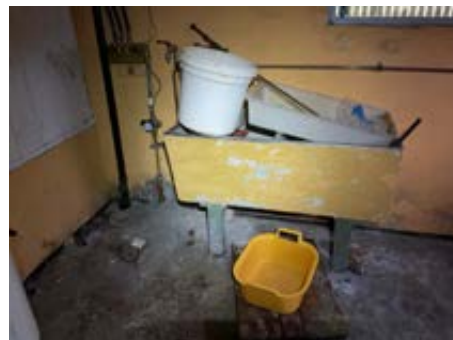
## TG 3 Generell

- Våtrommet må totalrenoveres. Alle forhold med tettesjikt, våtsone, sluk m.m. må dokumenteres.

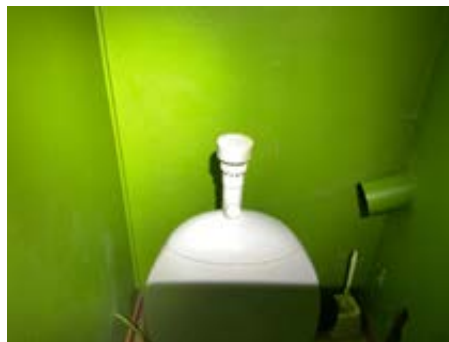
- Det er ikke behov for utbedringstiltak siden anlegget fungerer i dag, men ut ifra alder kan skader plutselig oppstå på eldre anlegg.
- I forbindelse med oppgradering av våtrom vil det være naturlig med utskifting av rør.
- Tidspunkt for utskifting av avløpsrør nærmer seg.
- Skal avviket lukkes, må løsning på lufting av kloakk etableres.

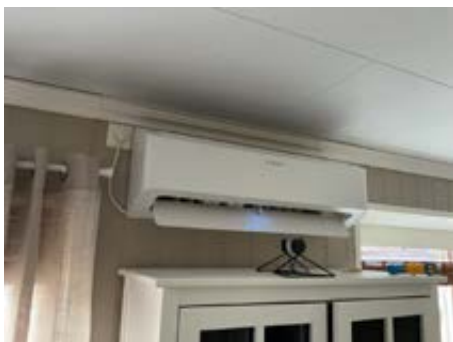
- Det er avvik:

Utført montering må kontrolleres av godkjent montør.

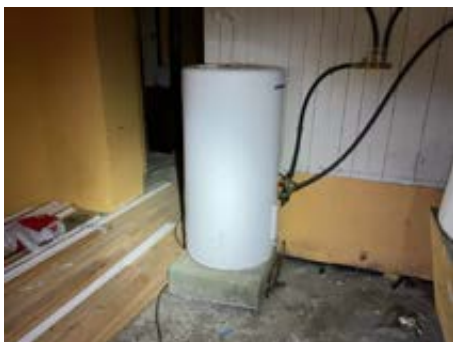
- Det er ikke behov for utbedringstiltak siden tanken fungerer i dag, men ut ifra alder kan skader plutselig oppstå på eldre tanker.

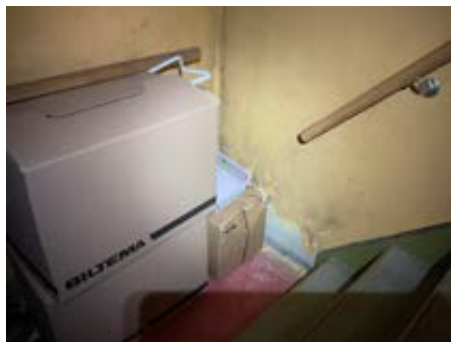
Det er synlig fuktinntrekk fra grunnen og terreng i kjeller.

- Det må foretas utskiftning av drenering/tettesjikt.

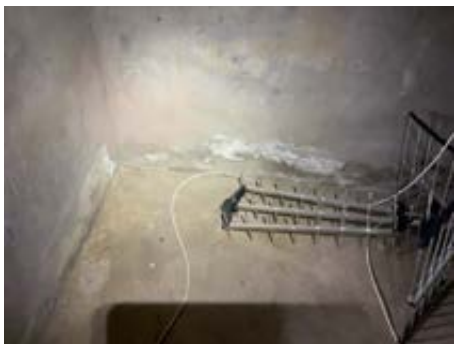
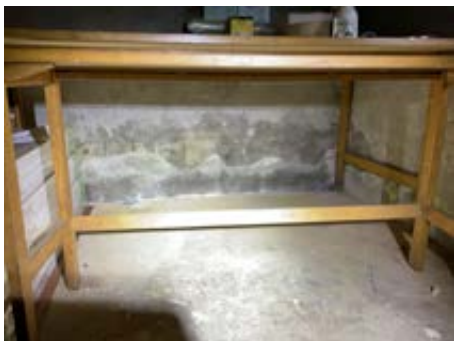
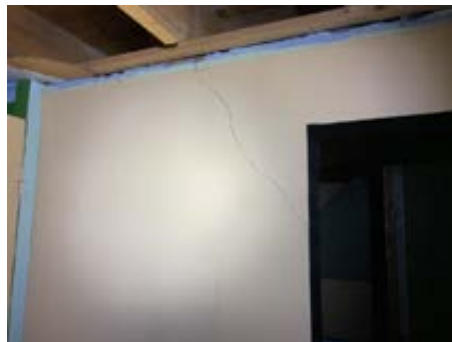
## TG 2 Grunnmur og fundamenter

Dobbel hullsteinmur i murpusset og malt.

- Det er registrert skråriss som er symptom på setninger.
- Det er registrert løs puss på muroverflater.

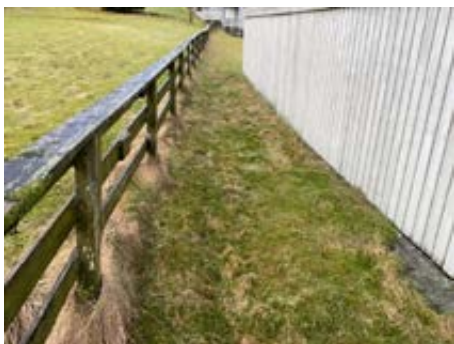
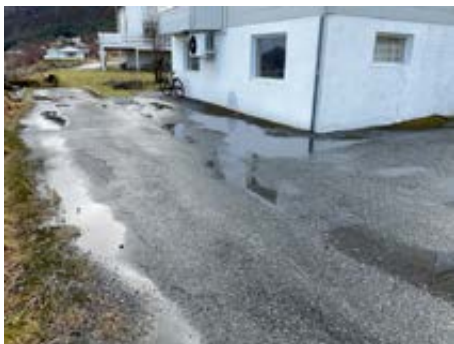
## TG 2 Utvendige vann- og avløpsledninger

Ukjent utførelse på bunnledninger og utvendige vann og avløpsrør.

- Det er ikke behov for utbedringstiltak siden anlegget fungerer i dag, men ut ifra alder kan skader plutselig oppstå på eldre anlegg.

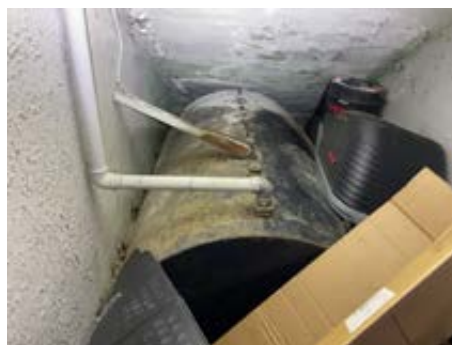
- Røropplegg og tank utvendig må fjernes/saneres.

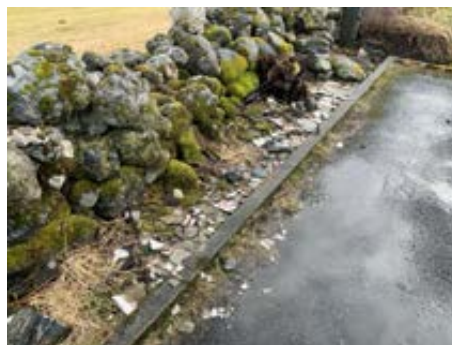
## TG 2 Andre tomteforhold

- Det er avvik:

Det må påregnes ryddet opp eternitt avfall, og dette må levere dette til godkjent deponi. Egen forskrift for denne type arbeider finnes, og må følges.
