# Pettermarka 12

LANGEVÅG

1/2-part av tomannsbolig med terrasse |  
Parkering og utsikt | Mulighet for 4 soverom

# Tilstandsrapport

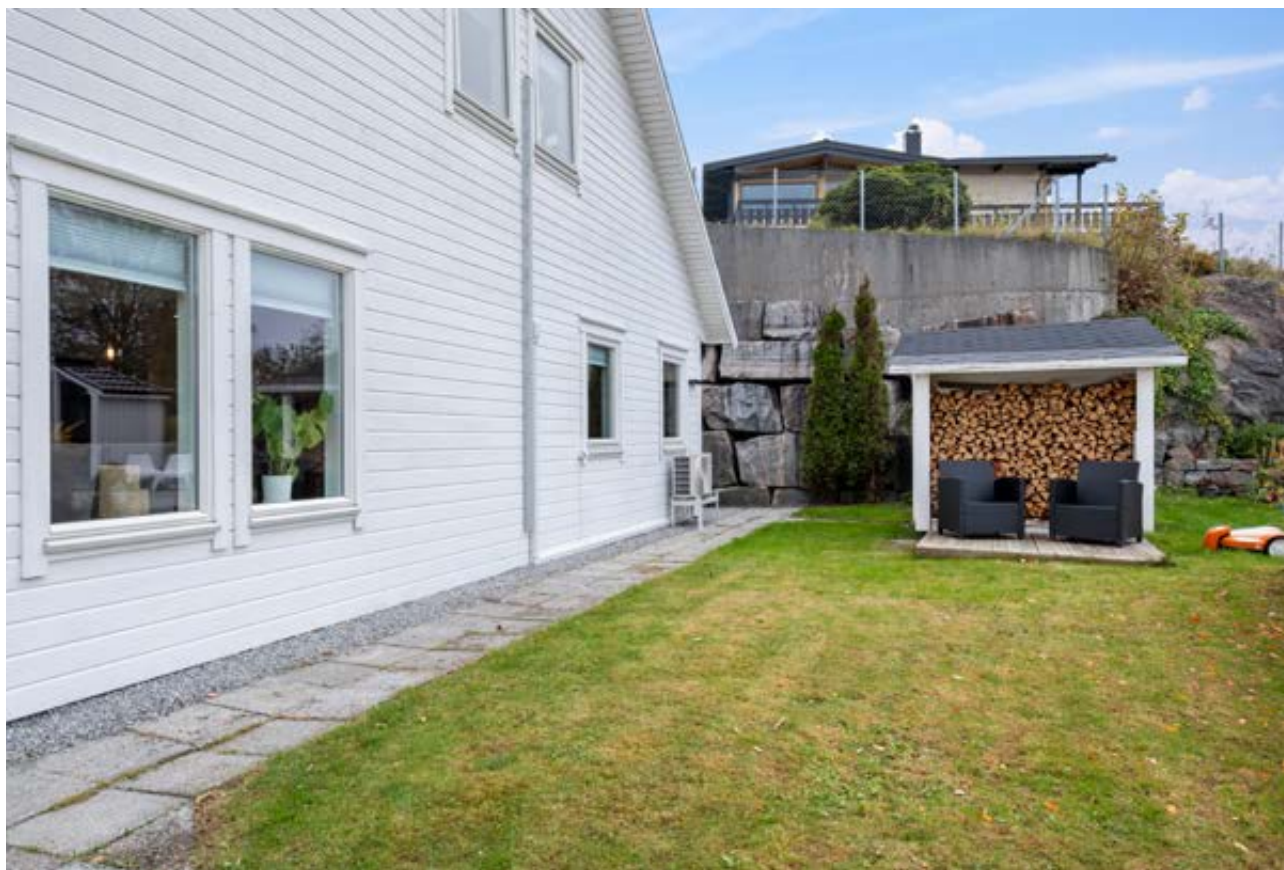
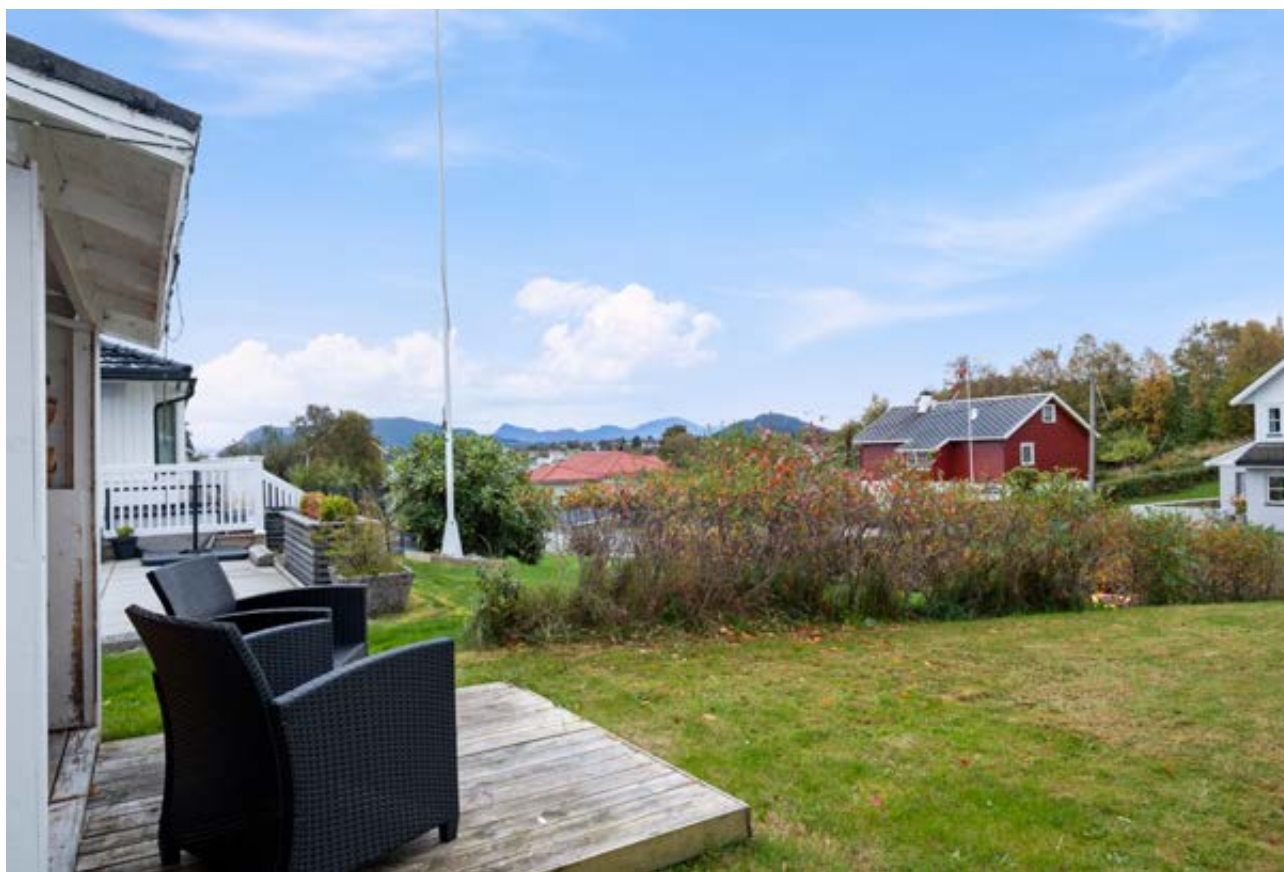
Det foreligger ikke byggemeldte tegninger uthuset. Uthuset er oppført i tomtegrense mot øst

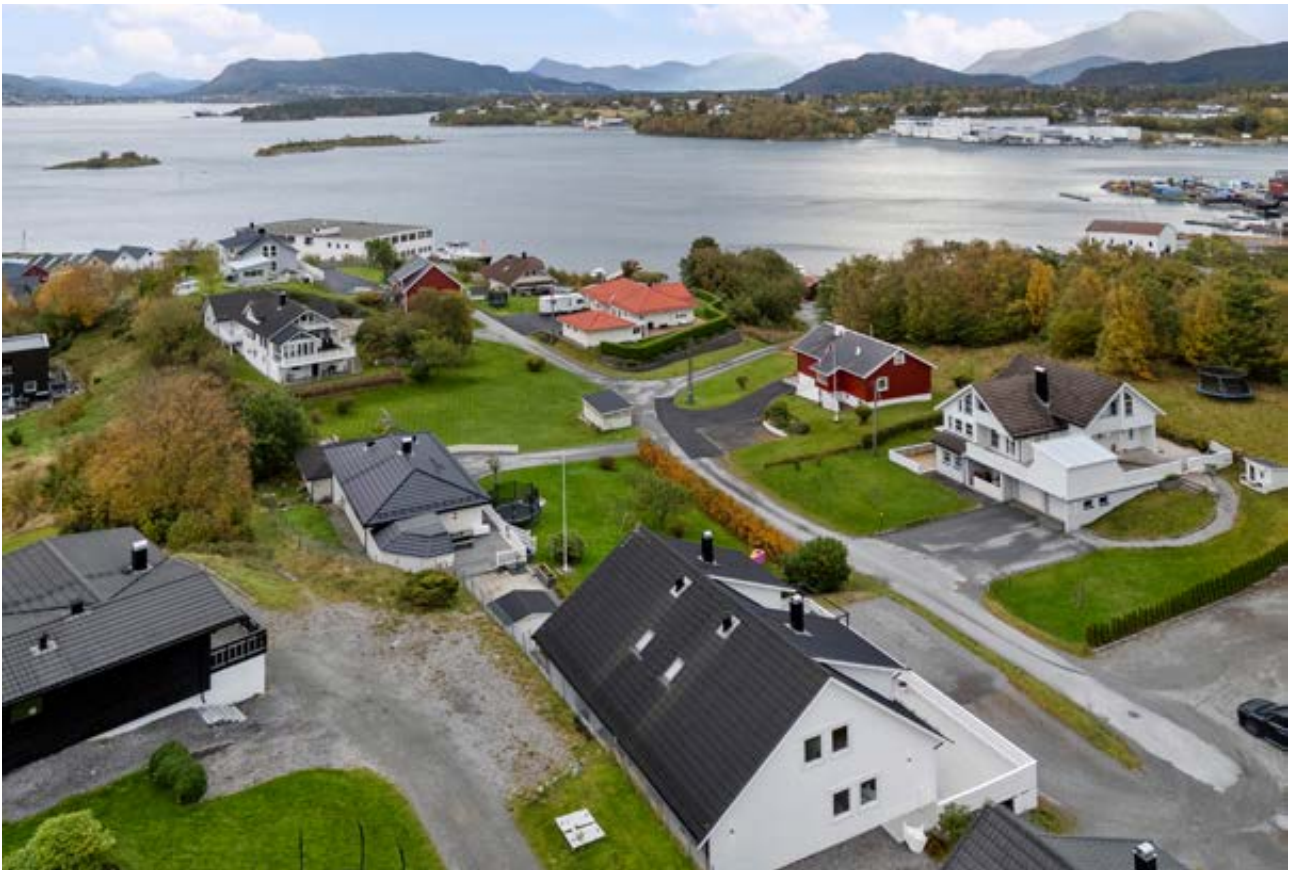
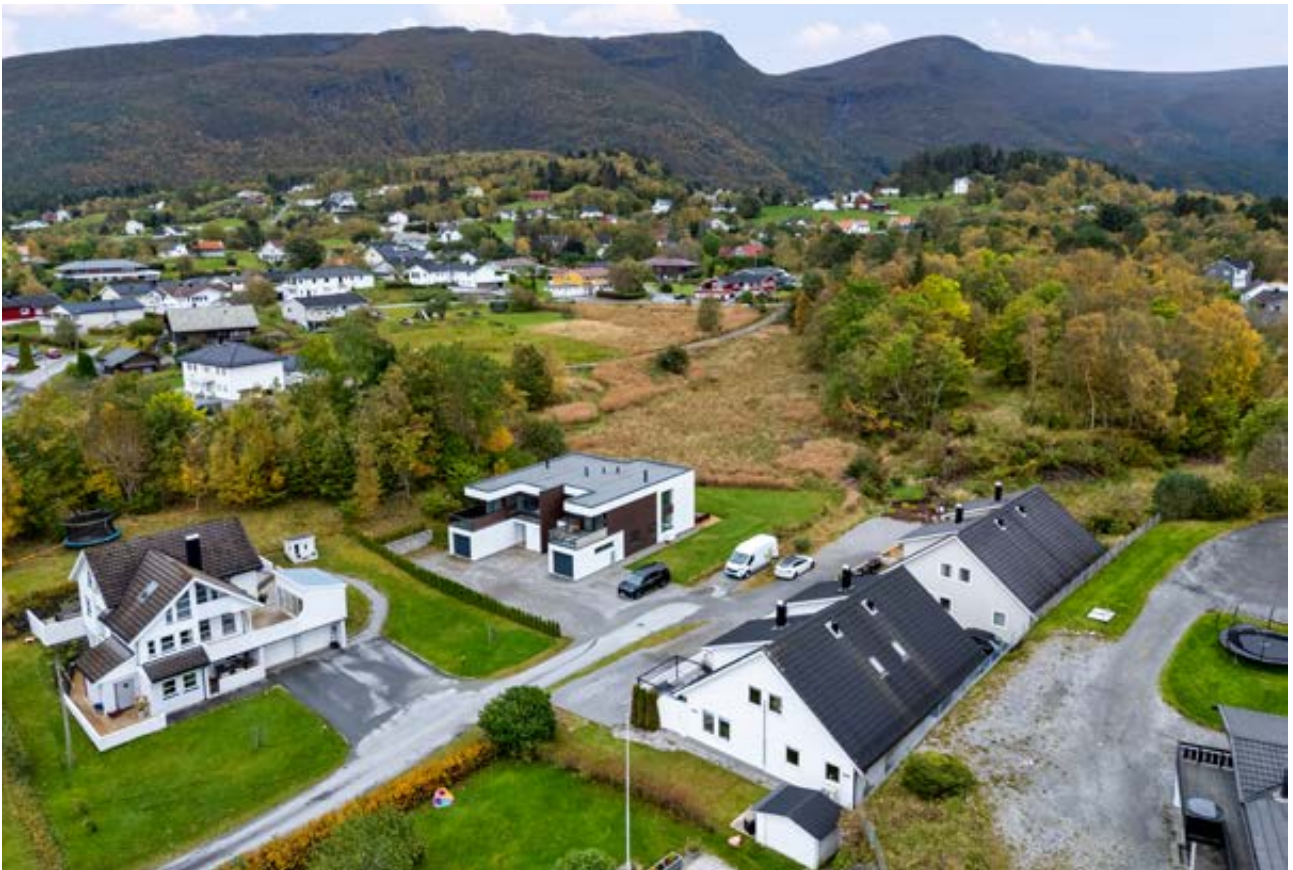
Terrassen/verandaen fremkommer ikke på byggemeldte tegninger

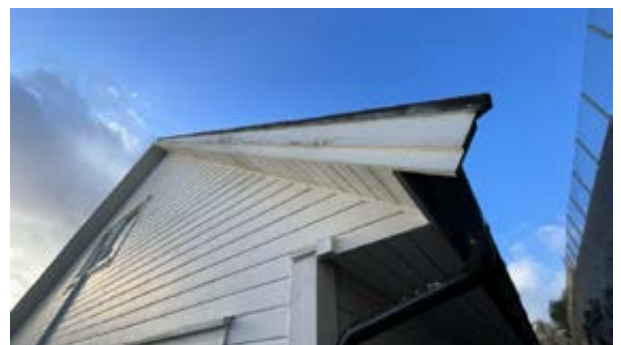
Værslitt vindskibord.

- Det bør gjennomføres vedlikehold og eventuelt utskifting av værslitte vindskibord og kledning for å hindre videre forringelse og redusert levetid på treverket.

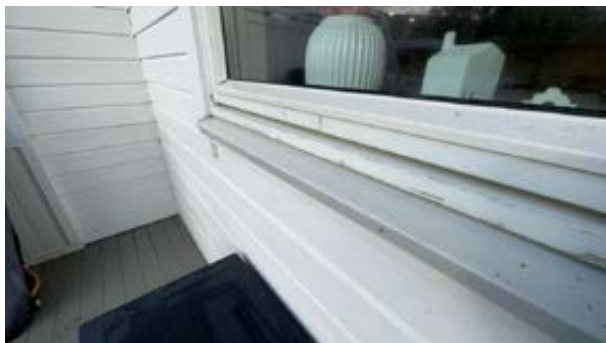
Værslitt vindu.
