# Leiteveien 36. 8009 Bodø

STOR OG FLOTT ENEBOLIG I RØNVIKA I BODØ

# Leiteveien 36

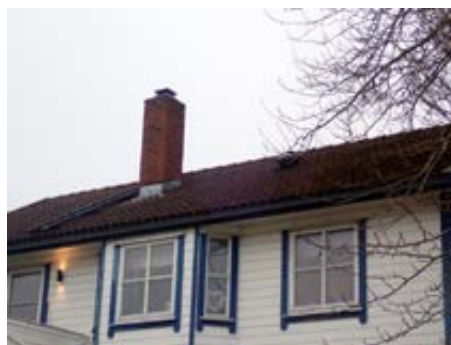
Tegl forblendet pipe.

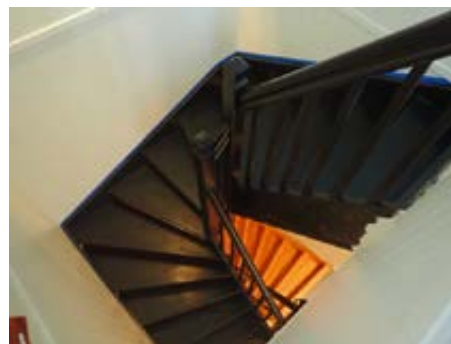
Trapp mellom 1.etg og 2.etg.

- Håndløper må monteres på vegg for å tilfredsstille krav på byggetidspunktet.

Montere håndløpere på veggene fra kjeller til 2.etg.

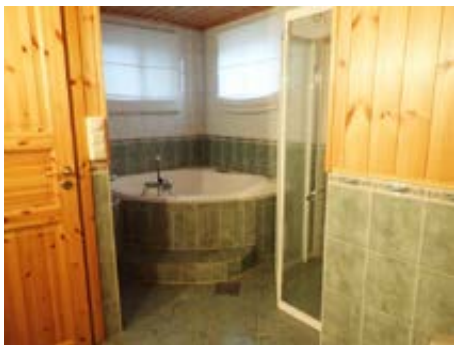
Det er ikke synlig membran og det er hull/skade i vannlåsen i sluk.

Skade i vannlåsen. Ikke synlig membran

Sluk foran badekar.

Ny vannlås hvis mulig monteres. Her kan det oppleves kloakklukt.

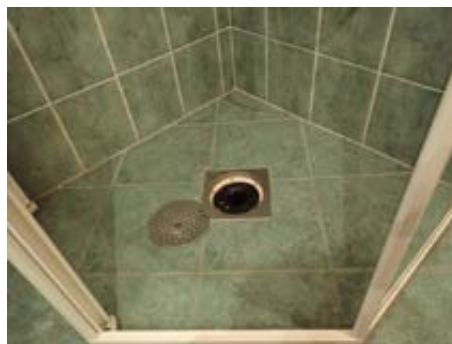
Sluk i dushjørne

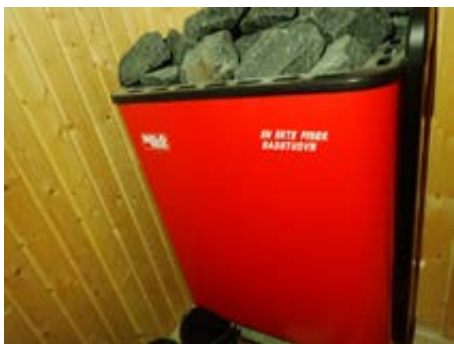
Helo badstuovn.

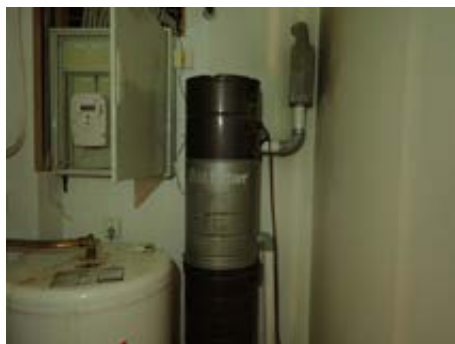
Sentralstøvsuger montert i kjellerbod.
