HAREID

Drammensvegen 15

Enebolig | BRA-i/BRA Total 167/187 kvm | 2 soverom

Sentralt beliggende enebolig på Hareid med  
stort potensiale | Balkong | Garasje

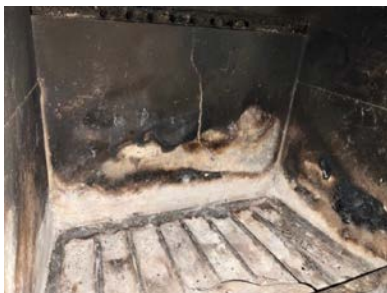
Det er registrert sprekk i ildfast stein i ildstedet. Dette kan redusere ildstedets funksjon og sikkerhet, og bør utbedres for å opprettholde forskriftsmessig brannsikring.

Sprukket ildfast stein i ildstedet.

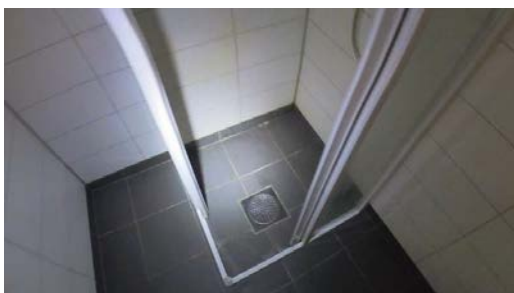
Det er risiko for at vannlekkasje på våtrommet kan føre til at vann ikke ledes til sluk. Det er tett terskel inn til sluket.

Det er tett terskel inn til sluken.

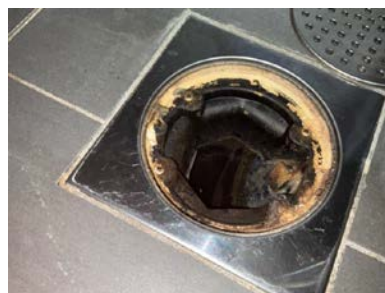
Sluken er eldre enn 2013.

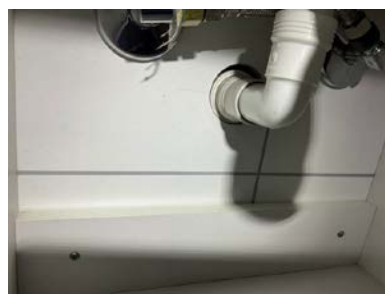
Det er ikke fuget rundt avløpsrør under vasken.

- Kostnadsestimat gjelder utbedring av utetthet under vask.

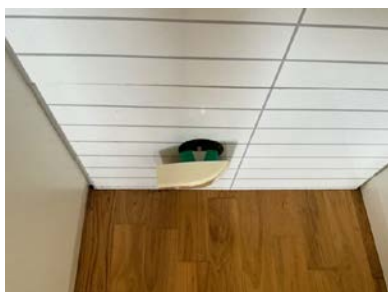
Løs kontakt bak komfyr.

- På bakgrunn av at situasjonen er ukjent og det er observert feil ved det elektriske anlegget, anbefaler vi at det utføres en kontroll av det elektriske anlegget av en kvalifisert elektrofaglig person.
