Vuggaveien 72

Familievennlig enebolig med fantastisk sjøutsikt i
Vuggaveien | Ingen gjennomgangstrafikk |
Oppgraderingsbehov | EI-billader

Befaringsdato: 27.05.2026

Rapportdato: 08.06.2026

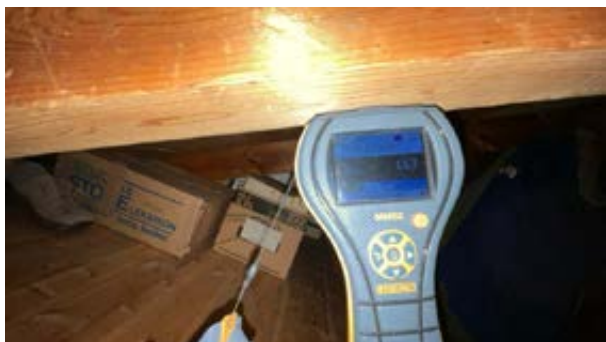
Ved piggmåling i takstolen ble det målt 11,7 vekt%.

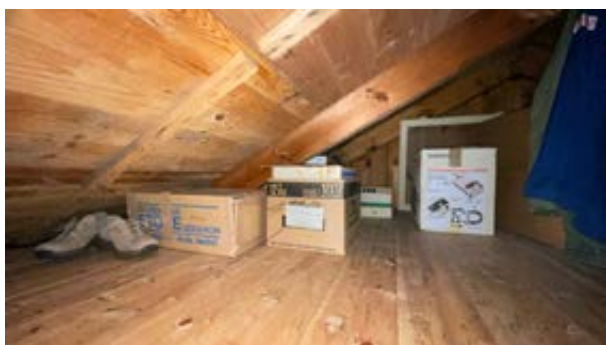
Kaldloft med gulv av tre.

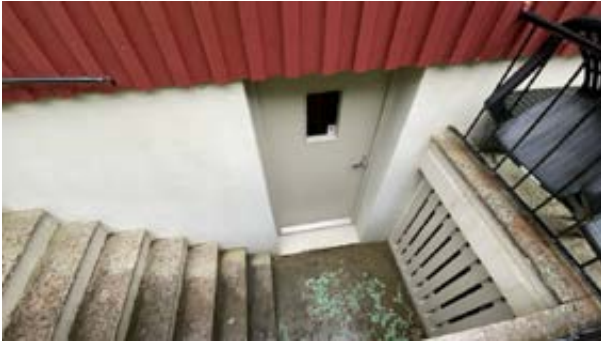
Kjellerdør.

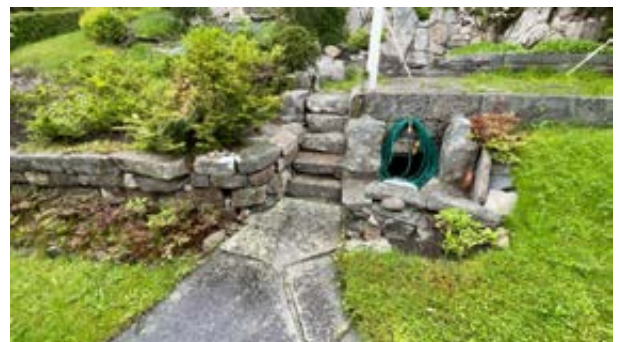
Trapp iterrenget av stein opp til uteplass bak boligen

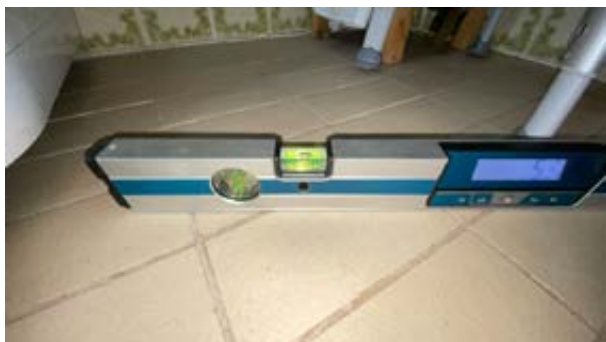
TG3 settes grunnet forventet levetid på tettesjikt/materialer, sprekker i gulvfuger.

Ca. 5 mm/meter fall mot sluk.

- Våtrommet må totalrenoveres. Alle forhold med tettesjikt, våtsone, sluk m.m. må dokumenteres.
- Våtrommet har behov for omfattende oppgraderinger. For å sikre en løsning som oppfyller gjeldende krav, bør tettesjikt, sluk og røropplegg oppgraderes og dokumenteres.
- Manglende oppgradering av våtrommet medfører høy risiko for at konstruksjonene ikke vil tåle vanlig bruk av vann eller lekkasjer. Selv om det er dusjkabinett, er det fortsatt en betydelig risiko for at våtrommets konstruksjoner ikke tåler lekkasjer. Dette kan føre til fuktskader på tilstøtende konstruksjoner.

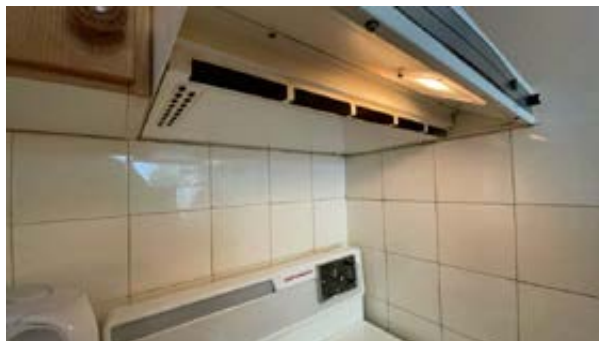
Ventilator.

Bytte av ventilator må påregnes innen rimelig tid.

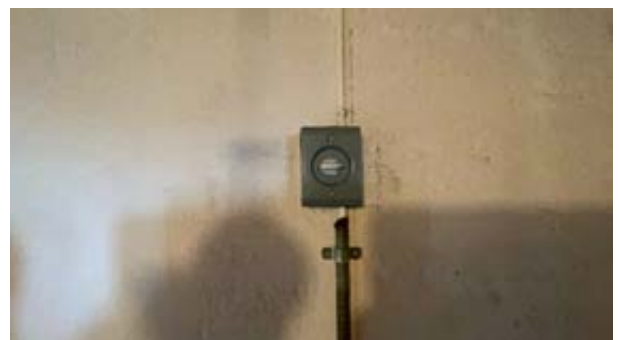
3-trinnsjustering.
