# Kollia 21

# Tilstandsrapport

Befaringsdato: 31.07.2025

Rapportdato: 21.08.2025

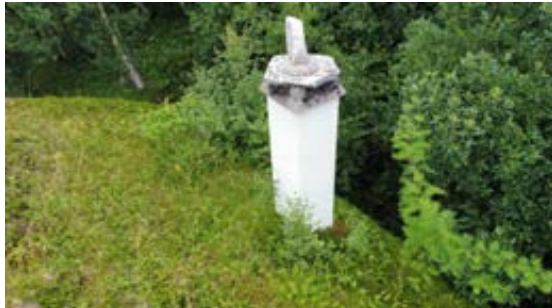
Pusset pipe med topphelle/toppstein og sokkelbeslag

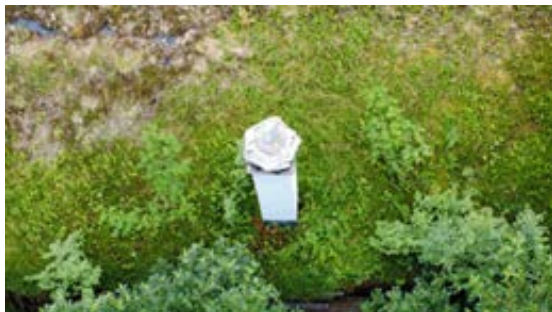
Takstige er ikke nødvendig å montere siden pipeløp er plassert ut mot yttervegg. Stige kan da benyttes for tilkomst til feiing og kontroll av pipeløp

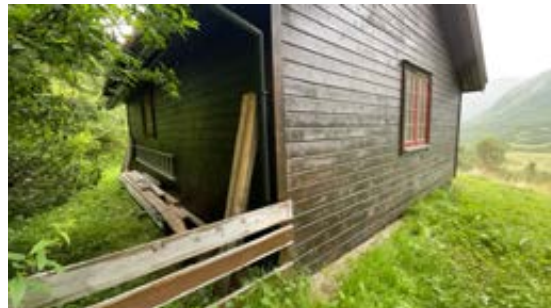
Bordkledning går stedvis nesten helt ned i terreng

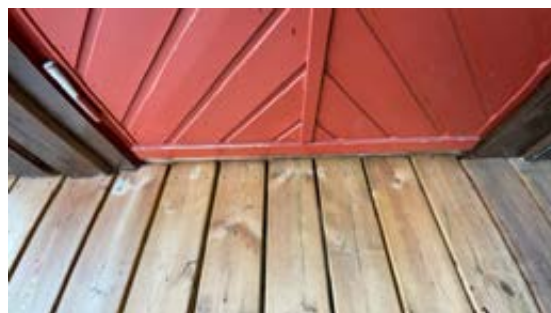
Overflateslitasje i nedre del av dør

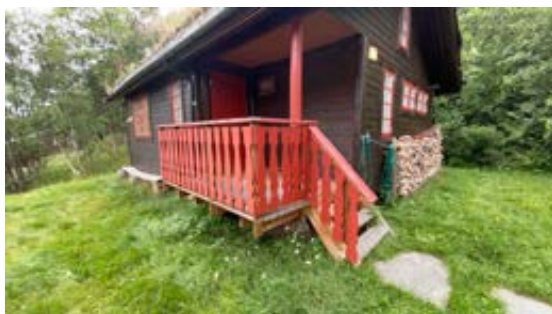
## TG 2 Utvendige trapper

Trapp i tre til veranda med malt stående rekkverk og malt håndløper på en side.

- Det er avvik:
- Trapp mangler håndløper på en side

- Tiltak:
- Håndløper må monteres for å lukke avviket.

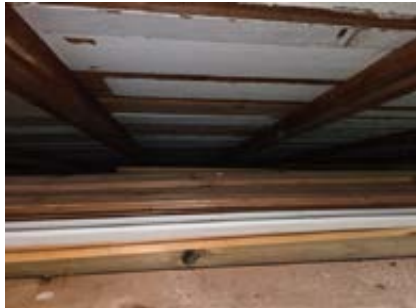
Oversikt stubbegulv av tre

- Det er ikke adkomst til deler av krypkjelleren. Krypkjeller er kun vurdert i tilgjengelige deler. Krypkjeller regnes for å være en risikokonstruksjon som er utsatt for fukt- og råteskader i bunnsvill, trebjelkelaget og andre tilstøtende konstruksjoner, på grunn av fuktighet fra grunnen og kondensering ved temperaturforskjeller. Selv om det ikke er avdekket tegn på skader, betyr ikke dette nødvendigvis at det ikke foreligger skader i eller i forbindelse med krypkjelleren.

- Krypkjeller er å betrakte som en risikokonstruksjon som erfaringsmessig har høy skadefrekvens. Det anbefales å kontrollere krypkjeller jevnlig og sørge for god ventilering.

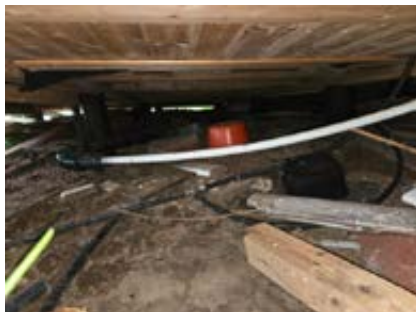
Oversikt

Kontroll av fuktnivå viser på befaringsdagen 17,5% under toalettrom.
