# Mostuna 5

Befaringsdato: 06.01.2026

Rapportdato: 21.01.2026

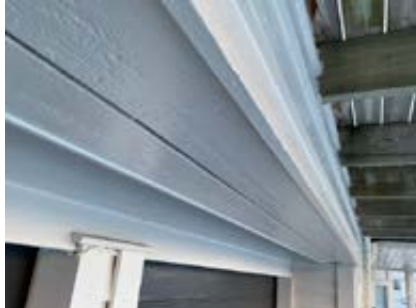
Avvik: Lufting av kledningen er stedvis redusert/hindret, nevner her vegg over garasjeport og kledning ved karnappet. Musebånd har stedvis svake punkt, da disse ikke er ført rundt hjørner/bak hjørnebord. Eier opplyser at det aldri har vært mus/skadedyr i boligen, så vidt de kjenner til. Kledningen fremstår godt vedlikeholdt, men fortsatt jevnlig vedlikehold vil kreves spesielt med tanke på bygningens alder.

Redusert lufting mot kledning under luftealtan

Videre jevnlig vedlikehold av kledningen anbefales for å opprettholde beskyttelsen mot vær og slitasje, og for å forlenge levetiden på fasaden.

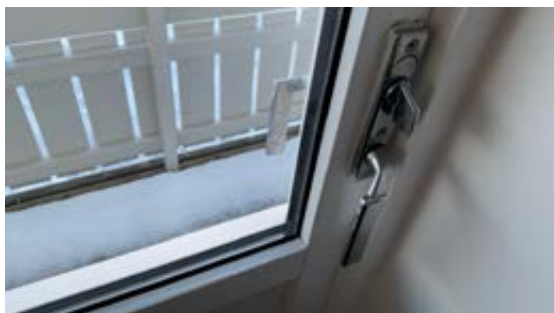
Løs vrider luftealtan

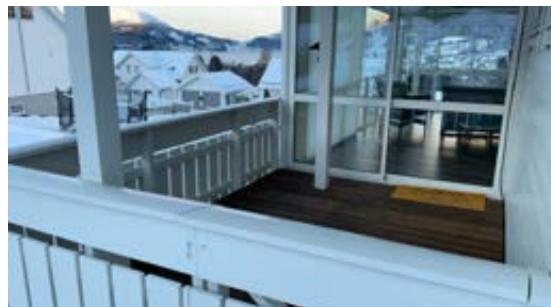
Oversiktsbilde altan ved vinterhage

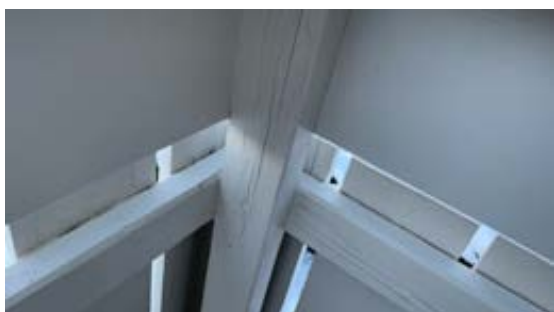
Avvik: Platting er snødekt og derfor ikke nærmere vurdert. Stedvis værsitasje/malingsslikt rekkverksdetaljer.

Værslitasje/oppsprekt trevirke

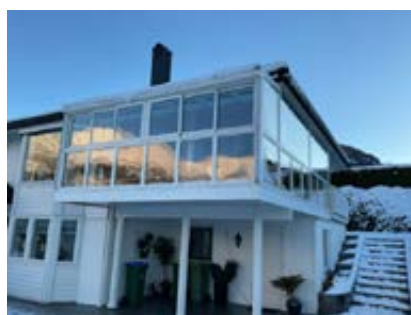
Oversiktsbilde utenfra

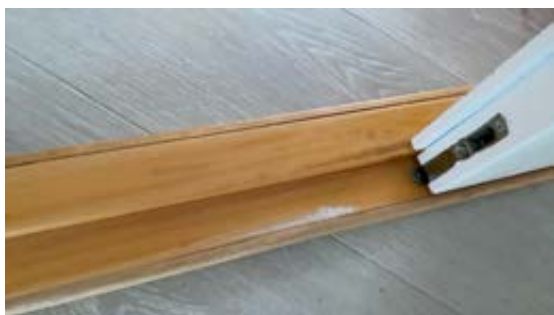
Riss/krakelering i overflater enkelte dører(dørene er malt), enkelte dører som tar i karm, enkelte vridere som har løsna.

Stue, tar i karm

Overflater kan utbedres (kosmetisk). Tiltak med justering og innfesting må utføres for å unngå unødig slitasje på dørblad og karmen.

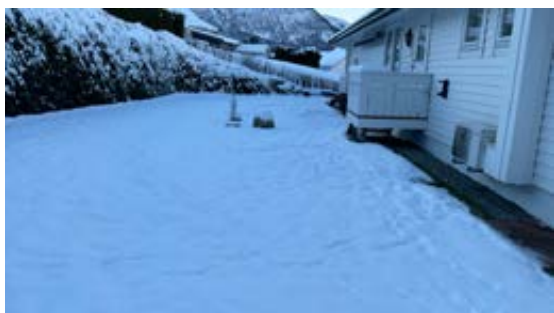
Snødekt befaringsdagen
