Nordre Liverudvei 45

SKIPTVET

Adresse	Nordre Liverudvei 45 1816 SKIPTVET
Prisantydning	Kr 7 900 000,-
Omkostninger	Kr 216 490,-
Totalpris	Kr 8 116 490,-
BRA-i/BRA Total	288/806 m ²
Eierform	Eiet
Boligtype	Enebolig
Byggeår	1986
Soverom	3
Etasje	2

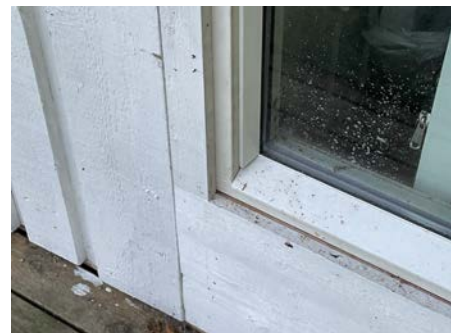
Ikke fagmessig utført, risiko for vanninntrengning

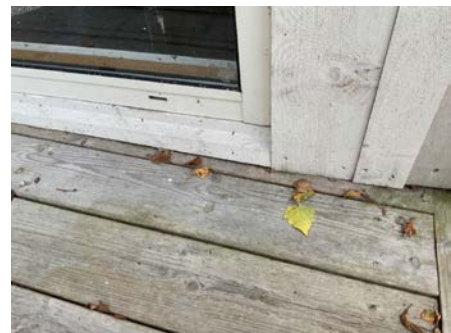
Ikke fagmessig utført, risiko for vanninntrengning

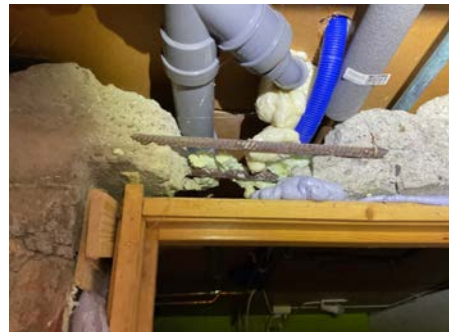
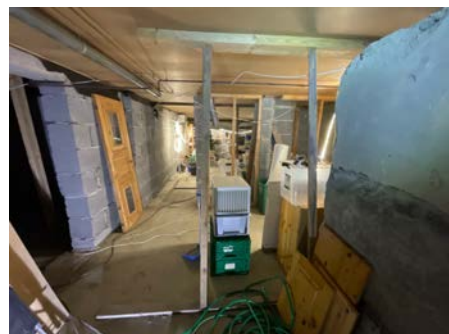
Provisoriske understøttinger

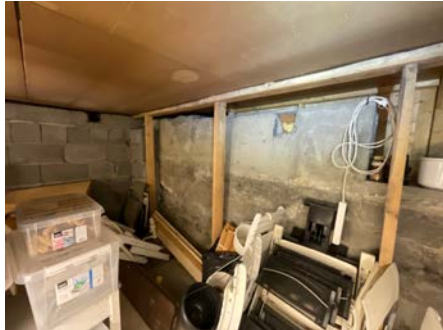
Provisoriske understøttinger

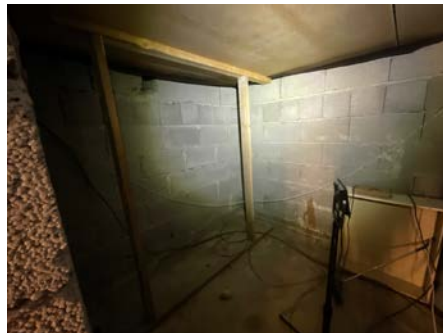
Provisoriske understøttinger

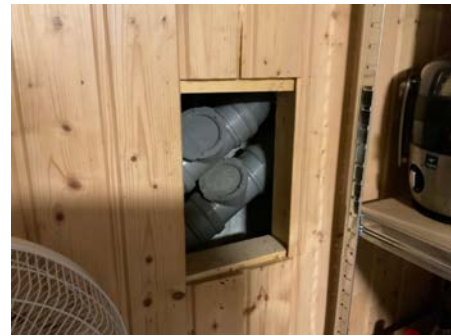
Det bør gjennomføres nærmere undersøkelser av avløpsanlegget, inkludert vurdering av lufting og utførelse, for å avdekke eventuelle feil eller mangler. Utskiftning eller utbedring av eldre avløpsrør bør vurderes, da passert brukstid øker risikoen for lekkasjer og skader på bygningskonstruksjoner. Manglende eller utilstrekkelig lufting kan føre til dårlig avrenning, luktproblemer og økt belastning på rørsystemet. Arbeider som ikke fremstår som fagmessig utført bør utbedres for å redusere risikoen for funksjonssvikt og vannskader.

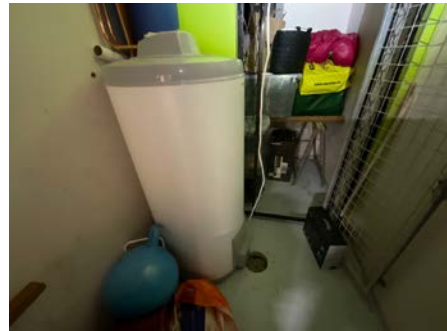
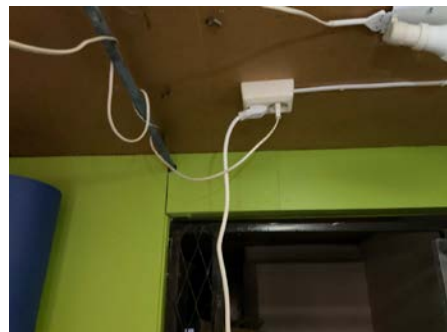
! TG 3 Elektrisk anlegg

Ja **Med bakgrunn i alder, påviste avvik, og manglende samsvarserklæringer, anbefales det å gjennomføre en utvidet el-kontroll NEK 405-2-3 eller NEK 405-2, utført av registrert elektroinstallatør. I henhold til Forskrift til avhendingslova (tryggere bolighandel) § 2-18, skal det foreligge samsvarserklæring for alle elektriske arbeider, utført etter 01.01.1999. Dersom slik dokumentasjon ikke kan fremlegges, foreligger det et avvik i henhold til forskriften, og det kan ikke dokumenteres at arbeidene er utført av registrert virksomhet og i samsvar med gjeldende regelverk. En samsvarserklæring er et lovpålagt dokument fra en autorisert installatør som bekrefter at elektrisk arbeid er utført i henhold til gjeldende sikkerhetskrav og forskrifter (FEL).**

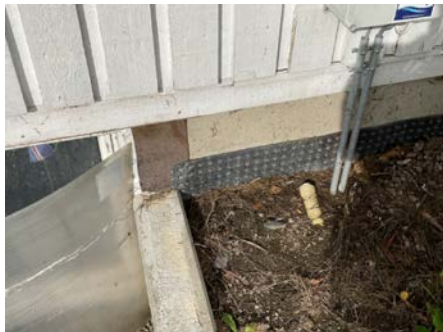
TG 3 Grunnmur og fundamenter

Det er påvist omfattende skjevheter, skader, sprekker og riss i konstruksjonene.

Det bør gjennomføres grundigere undersøkelser av grunnmur og fundamenter for å avdekke årsakene til skjevheter, skader, sprekker og riss. Tiltak for utbedring må iverksettes for å hindre videre forringelse av konstruksjonen, da slike skader kan føre til redusert bæreevne, økt risiko for fuktinntrengning og i verste fall alvorlige konstruksjonsskader.

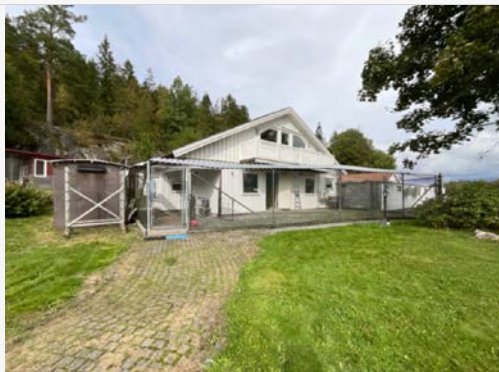
Garasje m/hybel og kennel

*Bygget omfattes ikke av minimumskravene for tilstandsrapport etter gjeldende regelverk og er derfor ikke tilstandsvurdert etter ordinær metodikk. Det er kun gitt en overordnet beskrivelse av bygningsmassen, supplert med enkelte åpenbare avvik registrert ved enkle visuelle observasjoner. Bygningen fremstår med et generelt vedlikeholds- og oppgraderingsbehov, og det er registrert flere avvik, lokale råteskader samt arbeider som ikke fremstår fagmessig utført.

Det anbefales å gjennomføre ytterligere undersøkelser for å kartlegge det totale skade- og vedlikeholdsomfanget. Det må påregnes kostnader knyttet til vedlikehold, utbedringer og oppgradering av blant annet det elektriske anlegget. Det anbefales videre at bygningen gjennomgås nærmere av fagkyndig sammen med kjøper for en mer detaljert vurdering av konstruksjonenes tekniske tilstand, vedlikeholdsbehov og eventuelle nødvendige tiltak.

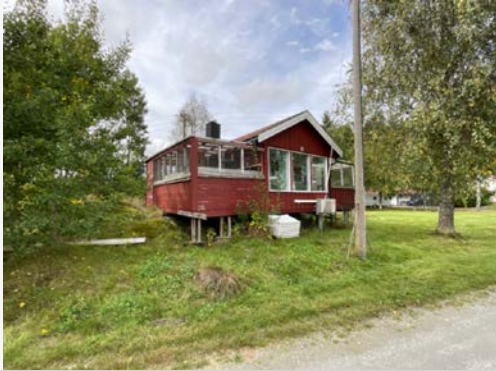
Uthus//kattehus

*Bygget omfattes ikke av minimumskravene for tilstandsrapport etter gjeldende regelverk og er derfor ikke tilstandsvurdert etter ordinær metodikk. Det er kun gitt en overordnet beskrivelse av bygningsmassen, supplert med enkelte åpenbare avvik registrert ved enkle visuelle observasjoner. Bygningen fremstår med et generelt vedlikeholds- og oppgraderingsbehov, og det er registrert flere avvik, lokale råteskader samt arbeider som ikke fremstår fagmessig utført.

Det anbefales å gjennomføre ytterligere undersøkelser for å kartlegge det totale skade- og vedlikeholdsomfanget. Det må påregnes kostnader knyttet til vedlikehold, utbedringer og oppgradering av blant annet det elektriske anlegget. Det anbefales videre at bygningen gjennomgås nærmere av fagkyndig sammen med kjøper for en mer detaljert vurdering av konstruksjonenes tekniske tilstand, vedlikeholdsbehov og eventuelle nødvendige tiltak.

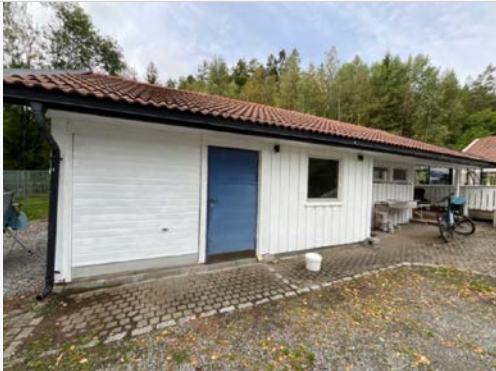
Anneks m/garasje

*Bygget omfattes ikke av minimumskravene for tilstandsrapport etter gjeldende regelverk og er derfor ikke tilstandsvurdert etter ordinær metodikk. Det er kun gitt en overordnet beskrivelse av bygningsmassen, supplert med enkelte åpenbare avvik registrert ved enkle visuelle observasjoner. Bygningen fremstår med et generelt vedlikeholds- og oppgraderingsbehov, og det er registrert flere avvik, lokale råteskader samt arbeider som ikke fremstår fagmessig utført.

Det anbefales å gjennomføre ytterligere undersøkelser for å kartlegge det totale skade- og vedlikeholdsomfanget. Det må påregnes kostnader knyttet til vedlikehold, utbedringer og oppgradering av blant annet det elektriske anlegget. Det anbefales videre at bygningen gjennomgås nærmere av fagkyndig sammen med kjøper for en mer detaljert vurdering av konstruksjonenes tekniske tilstand, vedlikeholdsbehov og eventuelle nødvendige tiltak.
