# Ørvegen 12

Tilstandsrapport

## Ørvegen 12 - gnr. 29, bnr. 30 i Gjemnes kommune

### Tilstandsrapport/teknisk gjennomgang med verdi

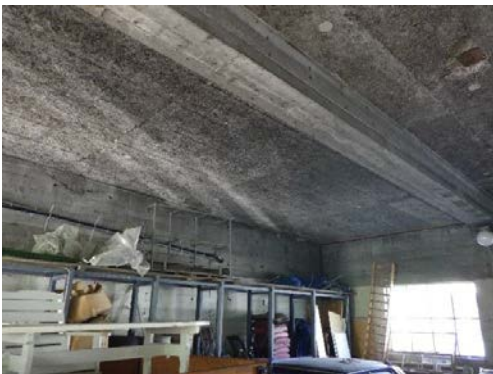
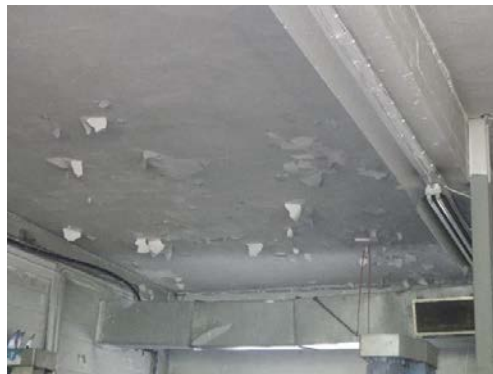
Bærende dekkekonstruksjoner er av god kvalitet og solid utført. Bygningsdelen gis **Tilstandsgrad 1: Svake symptomer**.

Armerte betongdekker stedvis med tresnitt, og malte overflater.

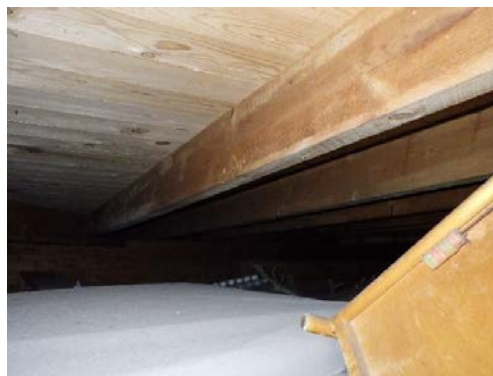
Bærende konstruksjoner er av bra kvalitet og solid utført, med unntak av utkragingen av balkongen. Der er det synlig armeringskorrosjon, og stedvis større sprekker i betongen. Taktekkingen virker å være av eldre dato, og tid til utskifting vil være påregnelig i løpet av kort tid. Det er ikke informert eller registrert om aktive lekkasjer, men på grunn av lav gjenværende levetid av tekkingen, og skadene på takkonstruksjonen ved balkongen gis dette Tilstandsgrad 2: Middels kraftige symptomer.

Armeringskorrosjon på utkraget balkong.

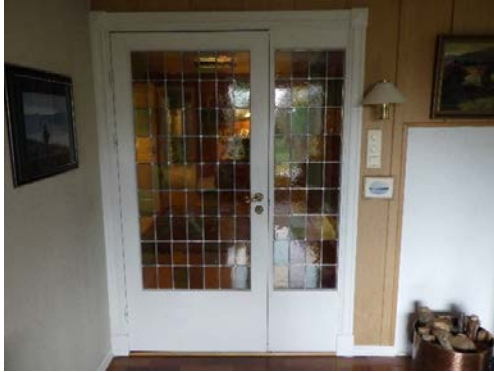
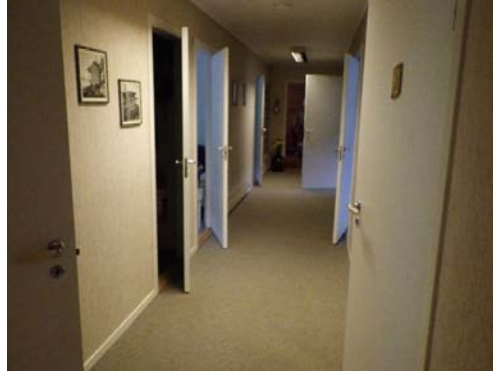
Dører av noe eldre dato, men bra tilstand. Behov for justering/smøring av låser og hengsler. Dører gis **Tilstandsgrad 1: Svake symptomer.**

Dør inn til stuen fra gangen i leiligheten, ellers malte glatte dører.

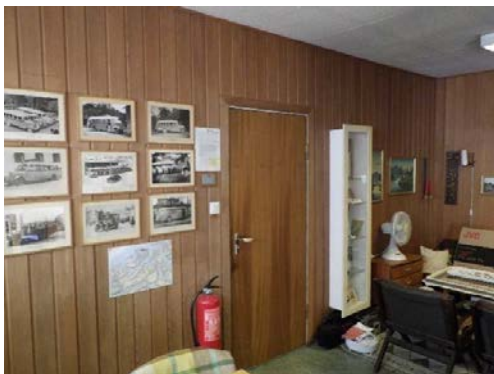
Dør i næringsdelen av eikefiner og ellers glatte malte dører.

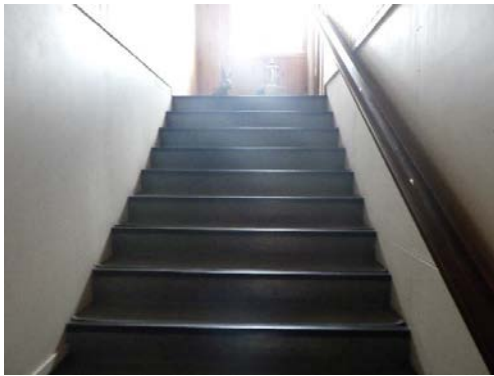
Noe preg av elde/slitasje og mindre skader. Trapper i fellesareal gis **Tilstandsgrad 1: Svake symptomer.**

*Trapp i fellesareal*

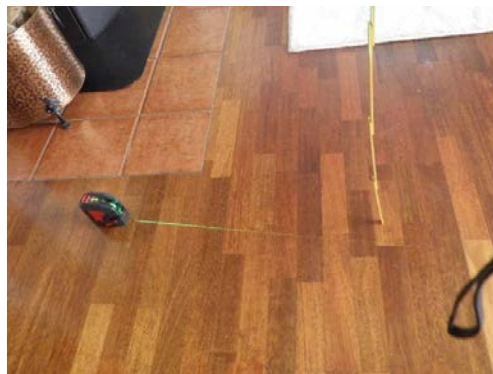
*Eikeparkett på stuen.*

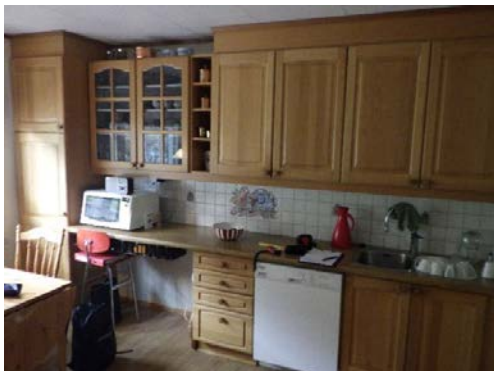
Normal bruksslitasje og god tilstand. Innredninger gis **Tilstandsgrad 1: Svake symptomer.**

*Kjøkkeninnredning.*

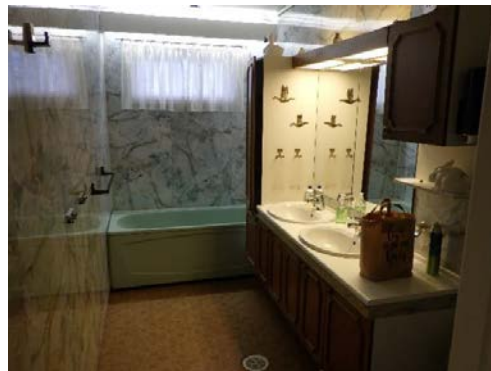
*Baderomsinnredning.*

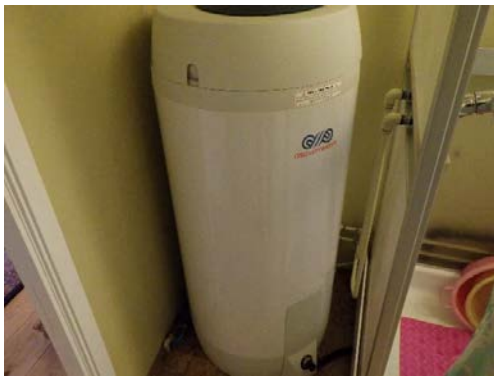
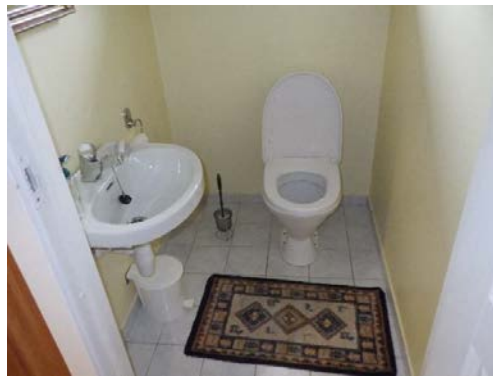
Normal levetid for kobberrør/soilrør er 50-70 år. Varmeberedere med levetid ca. 30-35 år. Utskiftninger må regnes med. Ut fra alder gis **Tilstandsgrad 2: Middels kraftige symptomer.**

Varmtvannsbereder er plassert på vaskerom. Toalett ved inngangspartiet.

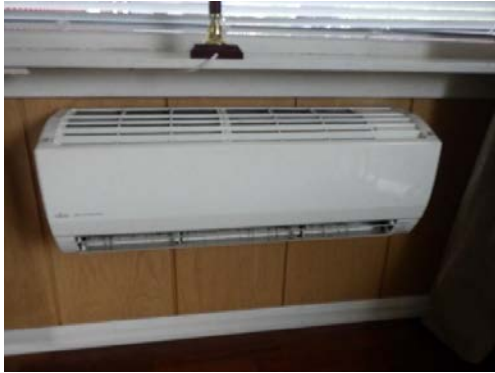
Varmepumpe luft/luft fungerer pr. i dag godt og har god effekt. Varmepumper trenger jevnlig vedlikehold. Nyere oppvarmingskilder gis Tilstandsgrad 1: Svake symptomer.

Varmepumpe som betjener stuen.

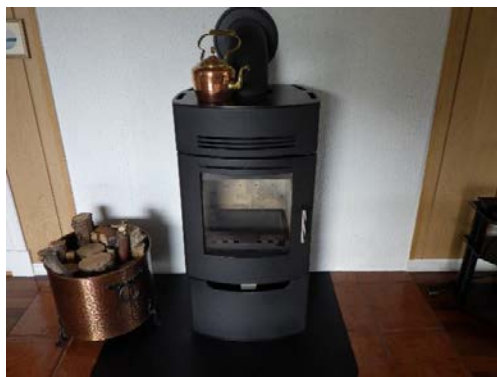
*Pipe og peiser er ikke funksjonstestet, eller kontrollert. Tilstandsgrad ikke satt.*

*Peis i stue i leiligheten.*

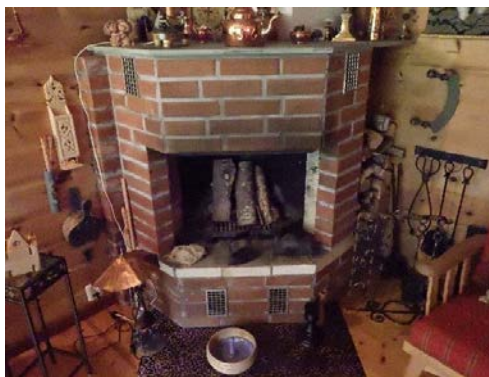
*Peisinnssats forblendet med tegl i peisestue.*
