# Iverbogen 15

FOLKESTAD

Stor bolig beliggende i rolige omgivelser på utsiktstomt | Flere garasjeplasser | En god standard med moderniseringsbehov

| Byggeår | 1974 |

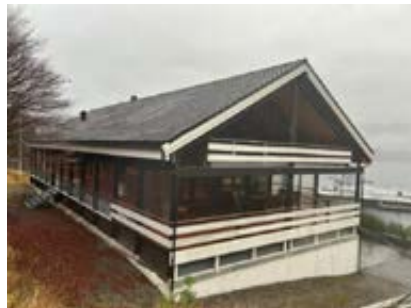
Knekt takstein

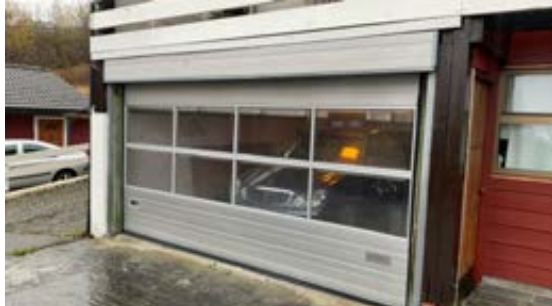
Gangdør er treg, mulig med fukt/råte-skade nedre del. Værslitasje og provisorisk avslutning nedre del av port. Rommet er avgrensa av vegger og plater men på grunn av utførelsen mellom grunnmur og lysplater og terrasse over, kan en ikke regne dette rommet som tett for vær og

Oversiktsbilde port

Portens nedre del bør utbedres, for å lukke avvik må det etableres ei tett løsning, eventuelt skifte ut port. Vask, behandling og maling av dagens port må regnes med.

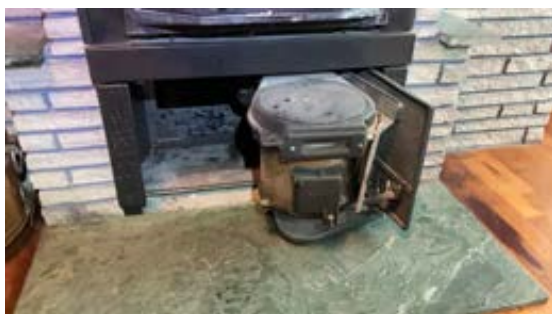
Mangler ubrennbar plate under feieluke

Kombipeis

Konsekvens/tiltak: Det bør foretas nærmere undersøkelser av pipeløp. Det anbefales å montere ildfast plate under luker på pipe. Ildsteder og piper med høy alder. Anbefaler gjennomgang og eventuell utbedring av fagperson. Tiltak med eventuelle skader etter fukttinntrenging må utbedres når taktekking er utbedra (se egne punkt).

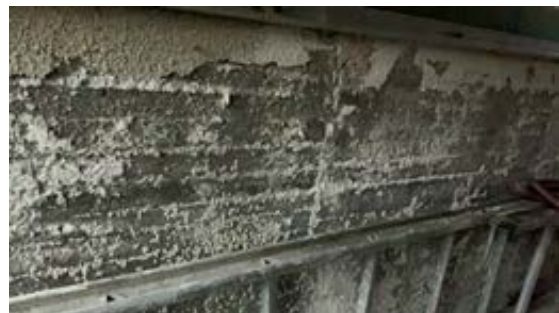
Fra bod, mot terreng

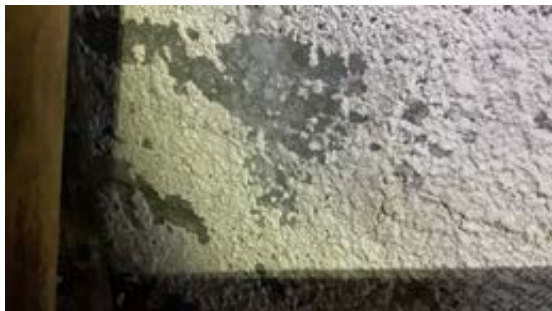
Fra bod, mot terreng

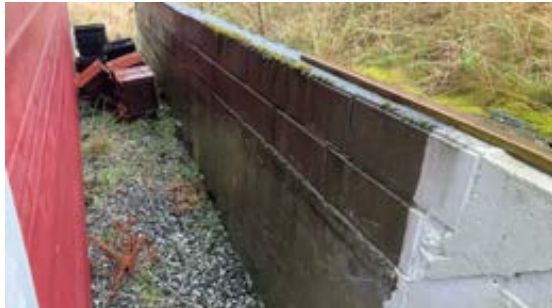
Manglende sikring
