# Holmastø 20

**Unik mulighet! Fantastisk eiendom på over 5 mål med naust og strandlinje. Nydelig sjøutsikt. Utleiedel og 2 garasjer**

| Adresse | Holmastø 20<br>4164 FOGN |

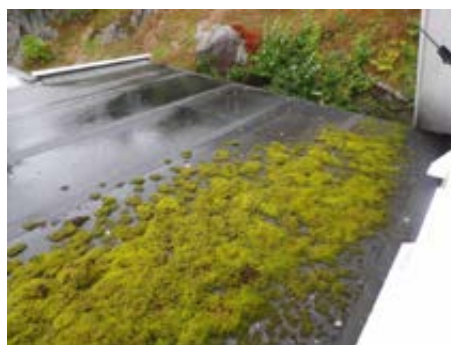
Mose på tak over vinterhave.

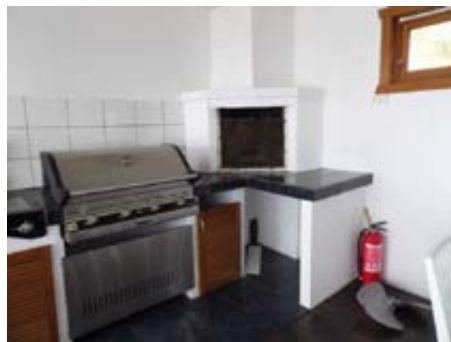
Utepeis i vinterhave.

- Det anbefales å montere ildfast plate under luker på pipe.

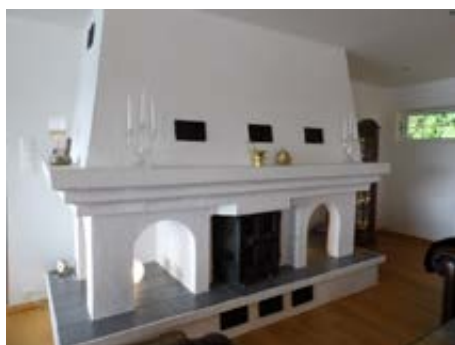
Peis i stue hoveddel.
