# Våglandsvegen 191

VÅGLAND

Befaringsdato: 25.08.2026

Rapportdato: 07.09.2026

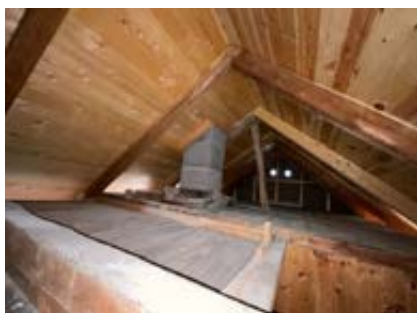
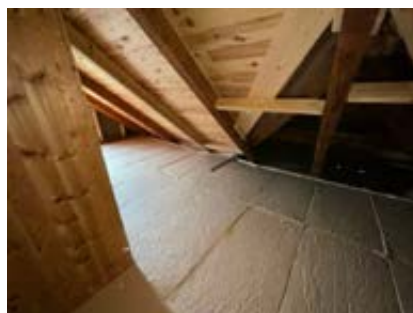
## TG 2 Takkonstruksjon- Tilbygg o/ bad

Taket er et saltak med sperrekonstruksjon, undertak av rupanel og kaldtloft. Det ble lagt ny isolasjon i 2015 i følge eier. Det er skrå åpne konstruksjoner med synlig rupanel opp i konstruksjon. Det er luftespalter ved raftvegger og ventiler i gavlvegger.

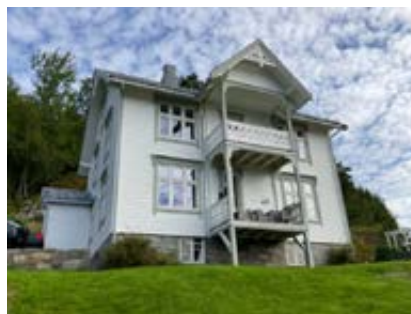
Gnagesikring er etablert på med unntak av tilbygget for bad/ vaskerom.

Manglende gnagesikring for tilbygget.

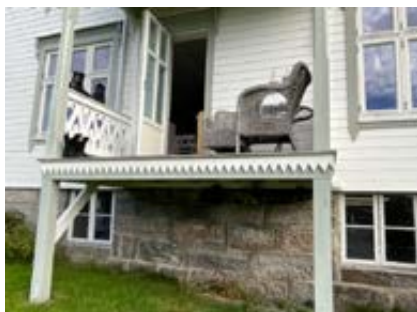
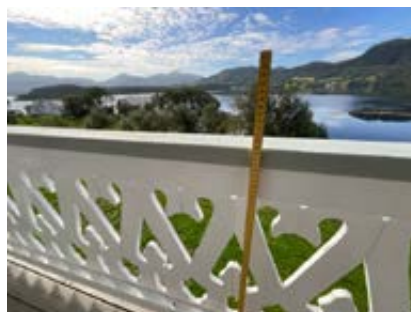
- Konsekvensen er at det ikke er noen fallsikring, noe som medfører høy risiko for fallulykker og kan være behov for umiddelbar utbedring for å ivareta sikkerheten.
- Det anbefales å montere rekkverk i henhold til gjeldende krav for høyde og utforming, for å sikre trygg bruk.

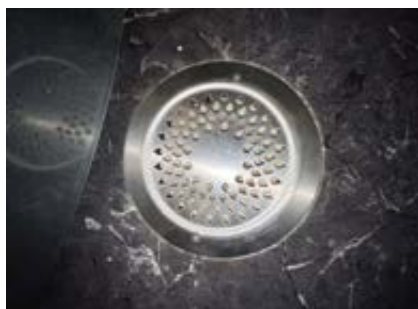
Slukrist er sammenskrudd med sluk, denne ble ikke avdekket på befaringdagen.
