# Hildrestrandvegen 828

**Enebolig med stor tomt og renoveringspotensial  
- landlig beliggenhet på Hildre nær Brattvåg**

# Tilstandsrapport

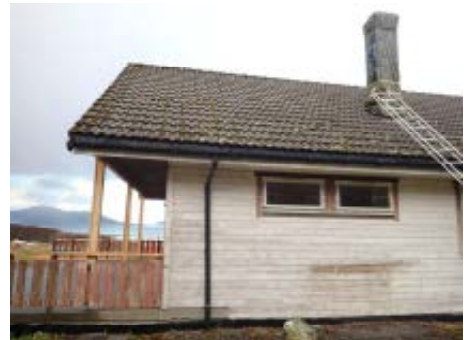
Avvik: Mer enn halvparten av forventet brukstid er oppbrukt på taktekingen.

Mosegrodd tak øst

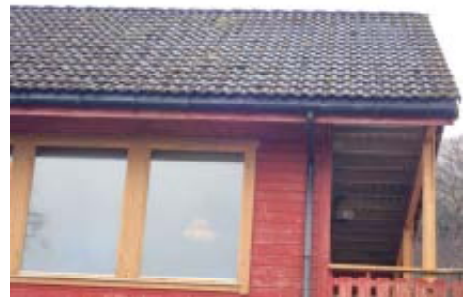
Mosegrodd tak vest

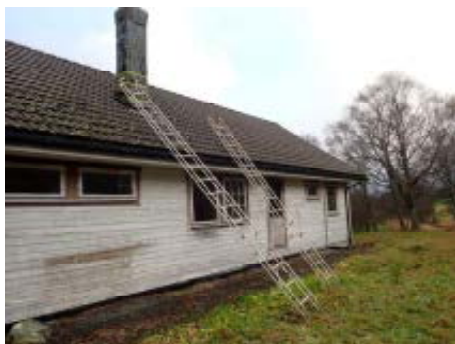
Mangler snøfangere

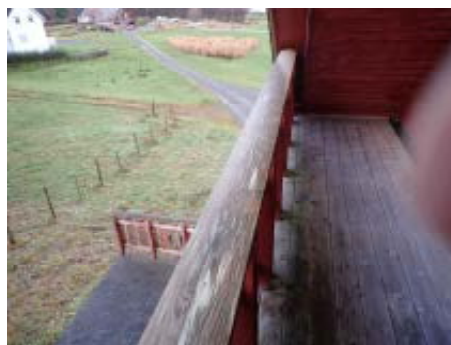
Balkong loft

Mangler rekkverk mot vest. Øvrig rekkverk framstår dårlig vedlikeholdt med skader.

- Rekkverk må monteres for å lukke avviket.
- Råteskadet trekledning må skiftes ut.

Det bør monteres nytt rekkverk for å ivareta sikkerheten og hindre fallulykker.  
Membran eller tettesjikt bør etableres oppå betongdekket for å forhindre fuktinntrengning og ytterligere skader i konstruksjonen.  
Manglende rekkverk og dårlig vedlikeholdt rekkverk medfører økt risiko for personskafe og forverring av bygningsskader.

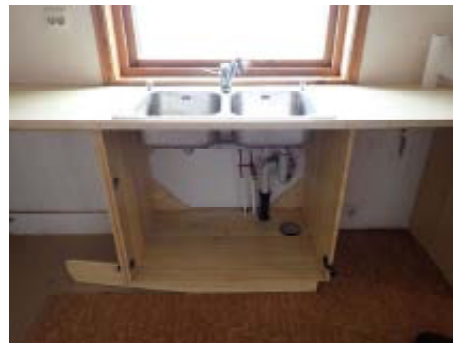
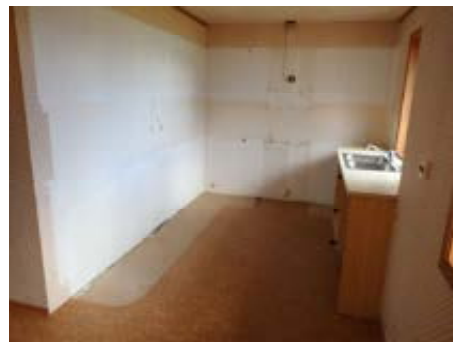
Det meste av kjøkken fjernet

Anskaffe og montere ny kjøkkeninnredning
