# Borgundvegen 593

ÅLESUND | HATLANE

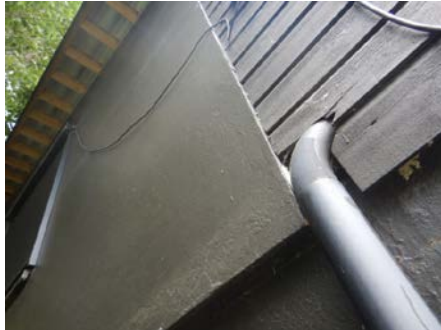
## TG 2 Veggkonstruksjon

Etablere vindsperre på toppen av isolasjonen.

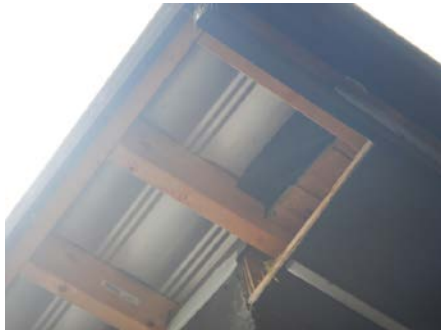
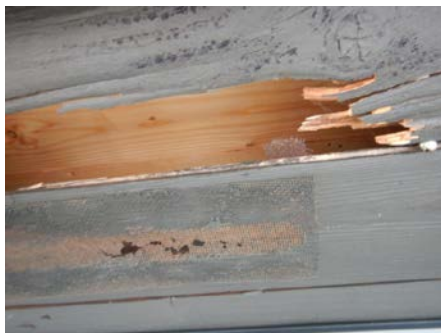
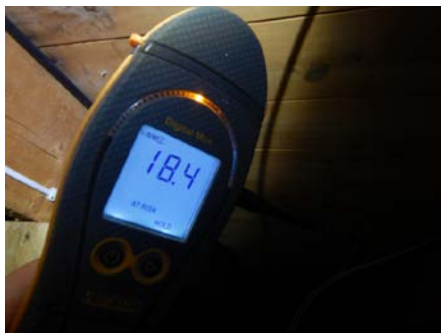
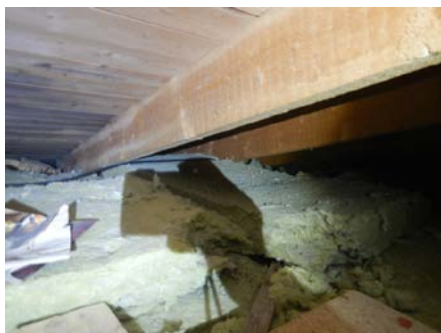
Avvik: Karmene i vinduer er slitte og det er sprekker i trevirket.

Slitasje/oppsprekking i treverk.

## TG 2 Vinduer

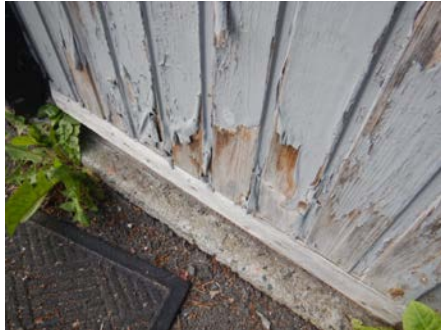
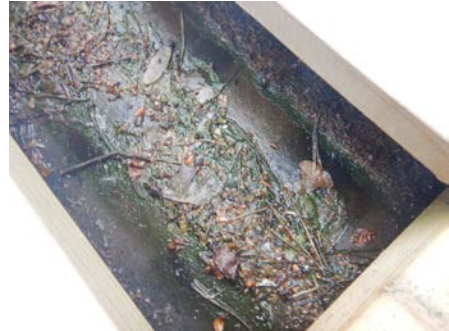
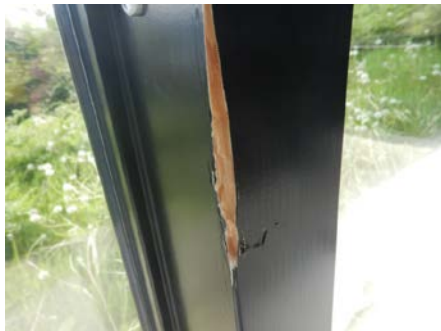
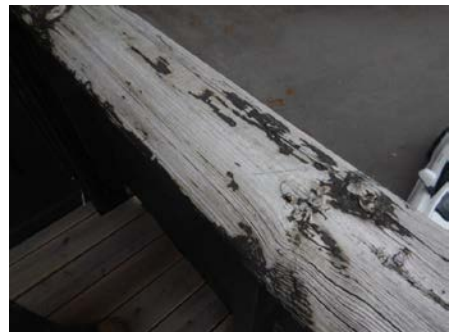
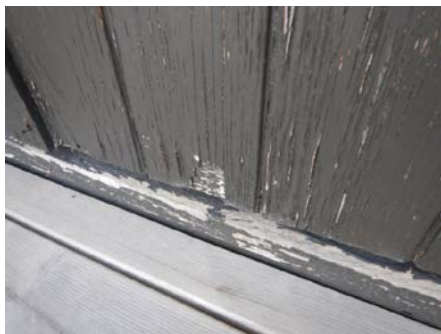
Avvik: · Mer enn halvparten av forventet brukstid er passert på tettesjikt/membran.

Oppbyggingen av terrasse med boligrom under øker faren for skjulte skader i konstruksjon.

## **Balkonger, terrasser og rom under balkonger**
