# Fjordvegen 377

TOMREFJORD

Befaringsdato: 19.04.2024

# Tilstandsrapport

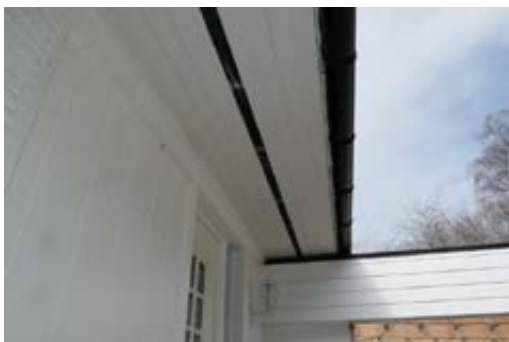
Luftespalter i kassekledning.

- Det er ikke behov for utbedringstiltak.

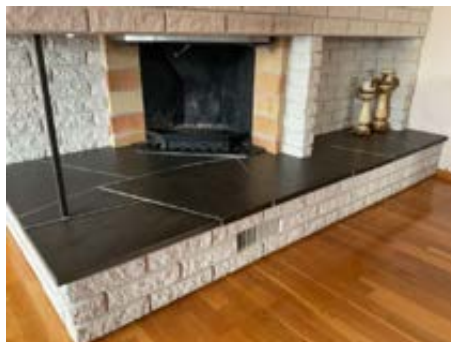
Åpen peis i stue 1.etasje.

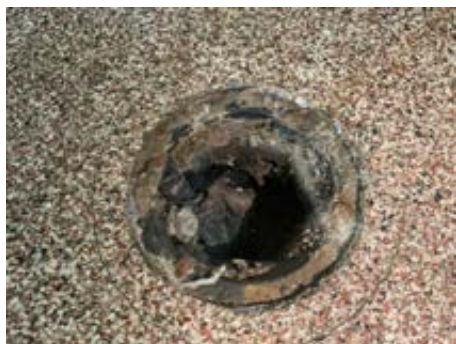
Plastsluk.

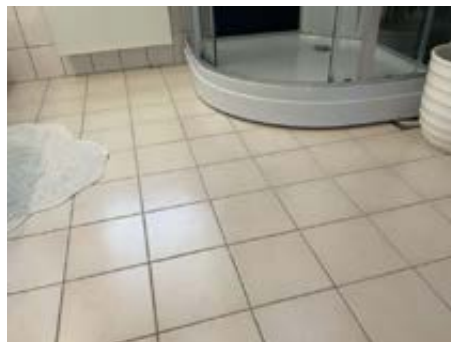
Tilnærmet flatt gulv i rommet.

Gulvet bør opparbeides på nytt med dagens krav til fallforhold.

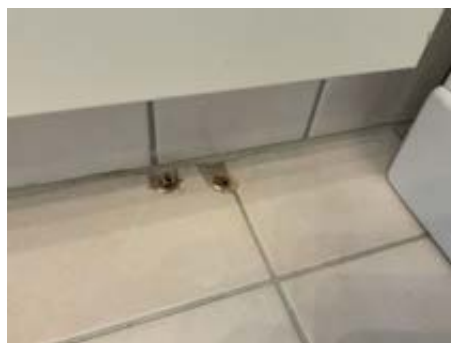
Tidligere rørgjennomføring.

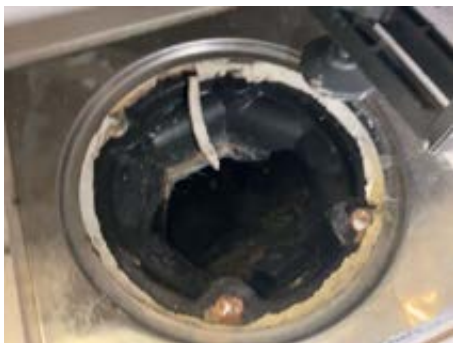
Plastsluk.

- Overvåk tilstanden jevnlig. For å få tilstandsgrad 0 eller 1 må slukløsningen skiftes ut og sannsynligvis må også membransjiktet skiftes/utbedres. Det er imidlertid vanskelig å si noe om tidspunktet for når dette er nødvendig.

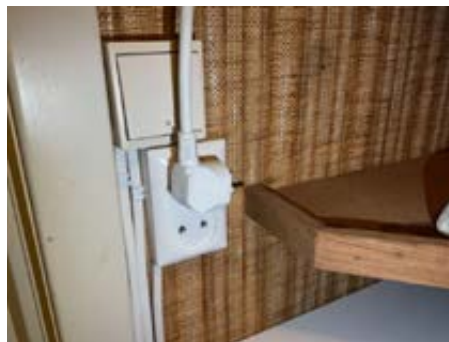
Avtrekksviften er tilkoblet stikkontakt i boden ved siden av badet.

Elektrisk kobling til avtrekksviften må utbedres.

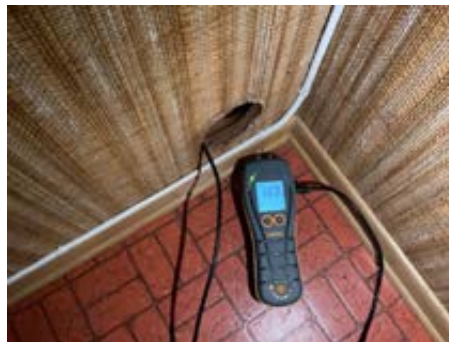
Hulltaking er foretatt uten å påvise unormale forhold.

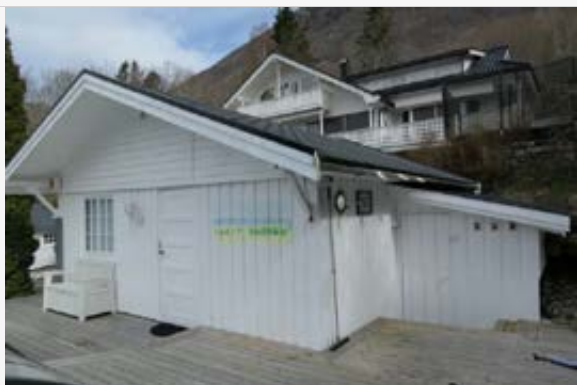
### Uthus m/redskapsbod.

Noe vedlikehold/oppgraderinger må forventes. Mye rust på yttertak redskapsbod.
