# Verkstedhaugen 3B – Sulis

4 ROMS EIERSEKSJON – OPPUSSING/RENOVERINGSBJEKT

Befaringsdato: 12.11.2025

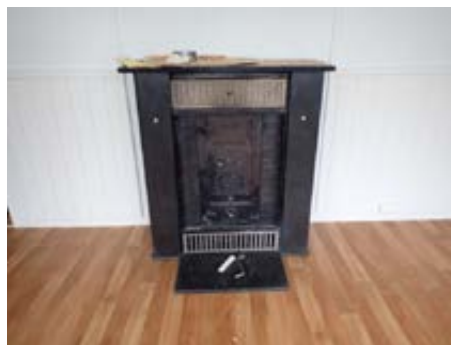
Boligen har mursteinspipe og vedovn.

Ved oven på stua

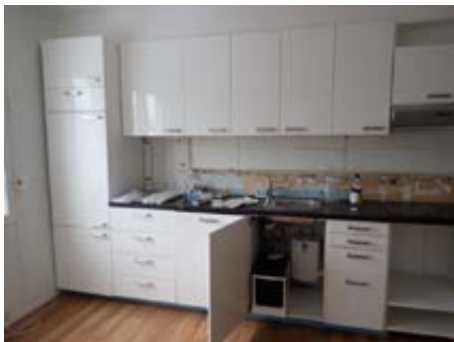
Innredning med vvb i benkskap under oppvaskkum.

Ferdigstille innredningen.
