# Hostadmarka 22

**Bud- Enebolig over to plan, 3 soverom og garasjeplass! Oppgraderingsbehov.**

Befaringsdato: 19.01.2026

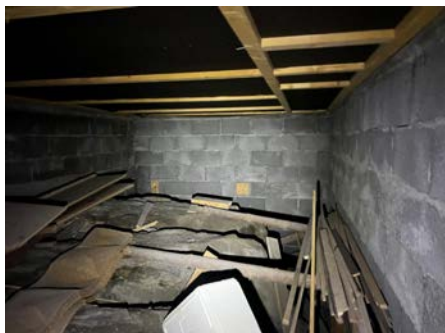
Deler av boligen har krypkjeller under trebjelkelag og stubbegulv. Godt klima, ingen tegn til fuktproblematikk.

Oversiktsbilde av krypkjeller.

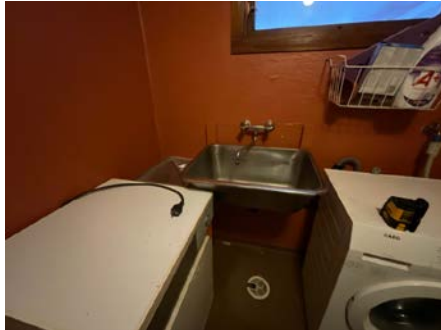
Det er malt strietapet på vegg rundt skyllekar, ikke benyttet godkjent malingsystem. Veggen (våtsonen) er dermed ikke utført i henhold til teknisk forskrift hvor det står at det skal benyttes membran og fuktbestandige materialer 50 cm over og til hver side av skyllekar og helt ned til gulv.

Området ved skyllekar er definert som våtsone.

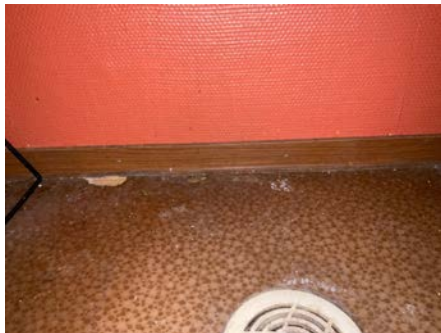
Vinylbelegg på gulv er ikke ført opp langs veggene.

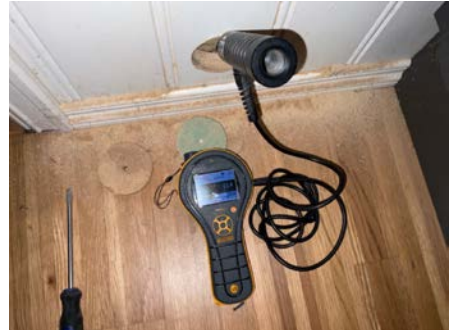
Hulltaking og fuktmåling, ingen fukt eller andre avvik registrert i borehull. Hull blir blendet forsvarlig.
