# Andreas Qualessgate 5A

Sulitjelma - Halvpart av vertikaldelt bolig i  
Andreas Qualessgt. 5A. Nydelig utsikt

Befaringsdato: 21.05.2025

Rapportdato: 11.06.2025

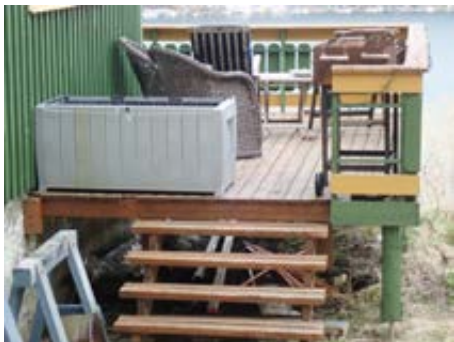
Trapp mangler rekkverk. Altan til venstre for trappa - mangler rekkverk.
