# Lerstadtoppen 31

ÅLESUND | LERSTAD

**Stor enebolig med 4 soverom, 5 stuer, 3  
garasjeplasser, fine uteområder, fantastisk utsikt  
og gode solforhold**

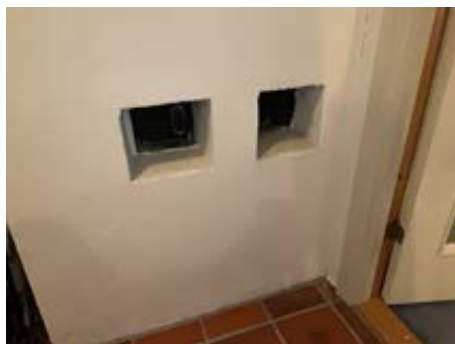
2 sotluker kjeller.

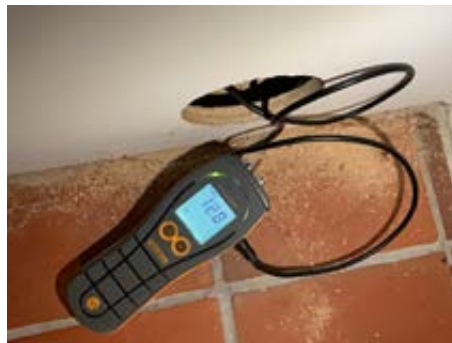
Hulltaking er foretatt uten å påvise unormale forhold.

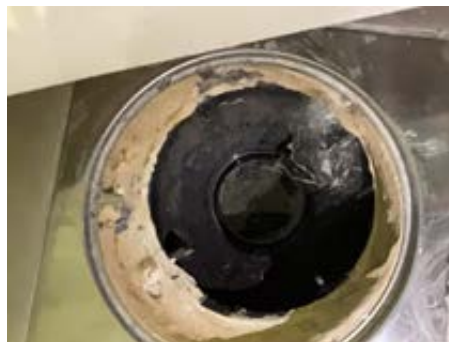
Plastsluk.

- Sluket må sjekkes og rengjøres jevnlig.

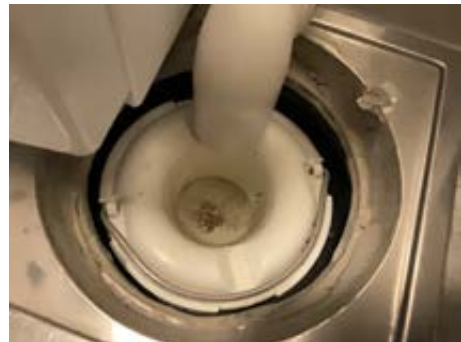
Det er plastsluk, og ukjent utførelse tettesjikt/membran. Synlig slukmansjett.

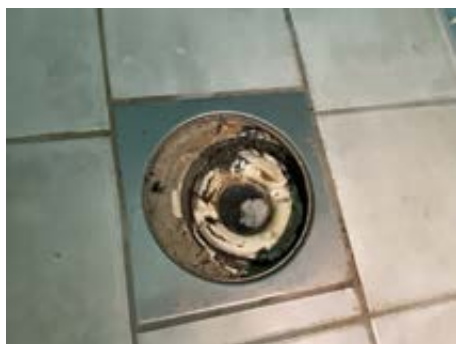
Plastsluk under dusjkabinett.

- Overvåk tilstanden jevnlig. For å få tilstandsgrad 0 eller 1 må slukløsningen skiftes ut og sannsynligvis må også membransjiktet skiftes/utbedres. Det er imidlertid vanskelig å si noe om tidspunktet for når dette er nødvendig.
- Sluket må sjekkes og rengjøres jevnlig.

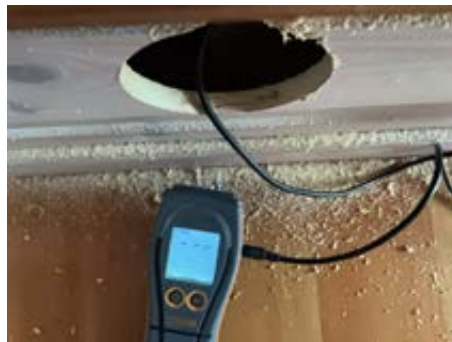
Hulltaking er foretatt uten å påvise unormale forhold.

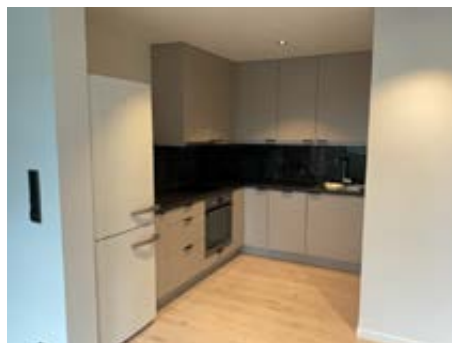
Epoq kjøkkeninnredning

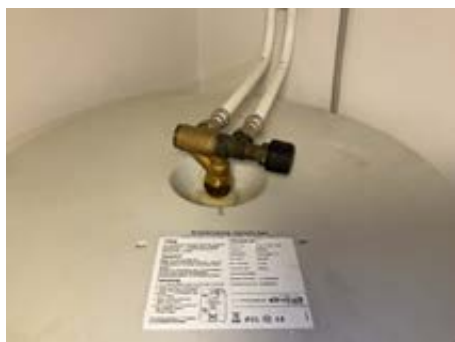
Varmtvannstanken er på 287 liter.

Blandeventil.

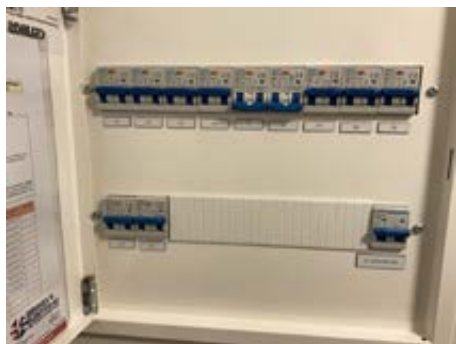
Elskap leilighet.

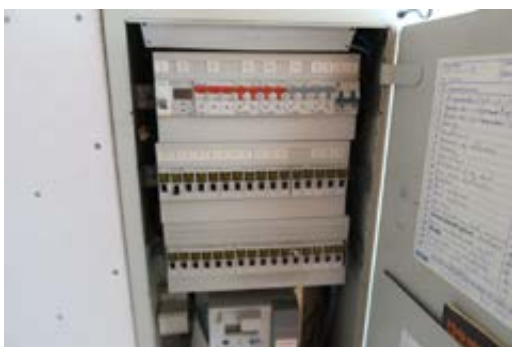
El-skap hoveddel.
