# Vartdalsstranda 961

Småbruk med modernisert våningsbolig, naust,  
løde og eldre kårbolig | Jaktrett og fiskerett |  
Flott utsikt over fjorden

# Tilstandsrapport

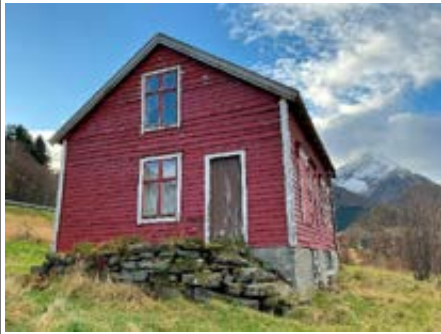
| Verdi: | <p>Bygningen står til nedfalls, er uisolert, uten innlagt strøm, vann eller avløp. Bygninga er med store etterslep på vedlikehold og med pågående lekkasjer og avvik under utvikling, nevner det er observert rikelig mengde med boremel(tegn til aktivitet fra borebille/"mott"). Bygninga er ikke tilstandsvurdert, men det er gjennomført en overordna vurdering av bygningen, basert på utvendige observasjoner sammenholdt med inntrykket fra innvendig side ved inngangsdør og opplysninger fra rekvirent. Vurderingen er at den nedskrevne gjenskaffelsesverdien for bygningen er 0(null), dette basert på en nybyggkostnad for bygningen, med fradrag for utidsmessighet, elde, vedlikeholdsmangler, gjenstående arbeider, svekkelser og forskriftsmangler.</p> <p>Det at det står en bygning der, vurderes likevel ha en verdi, eksempelvis ved at en i en samla vurdering (der nye krav knytt til byggetillatelse også inngår), likevel velger å gjennomføre omfattende vedlikeholdsarbeid/renovering for å sette bygningen i bruksstand.</p> | Kr. | 50 000 |

Bygningen er ikke besiktigta innvendig utover det nærmeste partiet ved inngangsdør, da rekvirent fraråder dette. Bygningen har store etterslep på vedlikehold, det er mye råteskade i bordkledning. Råteskader i dør og vindu, det er åpent gjennom tak rundt mønet. Råteskader i tømmerkonstruksjon, bjelkelag og takkonstruksjon er påregnelig. Det er observert store mengder boremel på gulv innenfor inngangsparti, dette er tegn til aktivitet fra skadedyr (borebille/mott) som lever av trevirke, tilstedeværelse av disse kan være symptom på forhøya fuktinnhold i trevirket.

Bygningen er ikke tilstandsvurdert etter forskrift til den nye avhendingslova og NS3600, men slik tilstandsvurdering ville etter de åpenbare avvika påvist resultere med en stor mengde/de fleste bygningsdeler med tilstandsgrad 3.

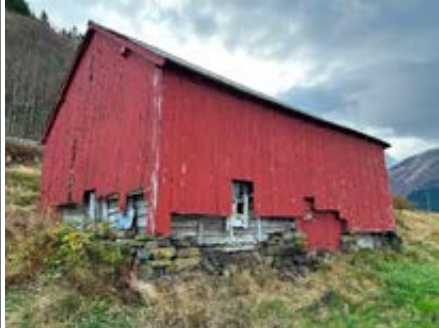
Bygningen har store etterslep på vedlikehold, det er mye råteskade i bordkledning. Større skjevheter/bulninger i vegger og nedbøyning av takkonstruksjon. Råteskader i dør og vindu.

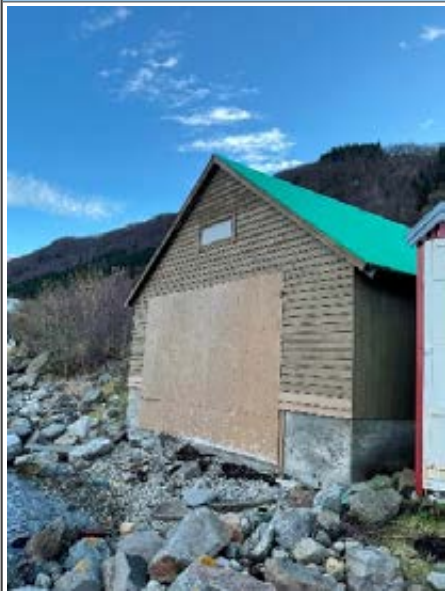
| Konstruksjoner og innvendige forhold - Naust | | | |
|---|---|---|---|
| Det er åpenbare avvik/svekkelser som nevnte naustdører, værslitasje deler av kledning, stedvis gjennomrusta takplater. Anbefaler nærmere undersøkelser, påkostninger og utbedring av avvik må regnes med. | | | |

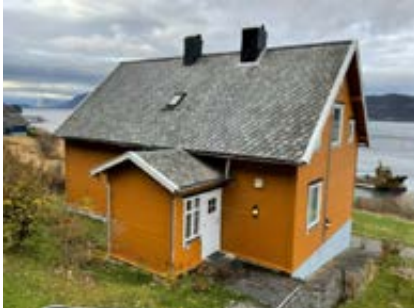
Østside - oversikt

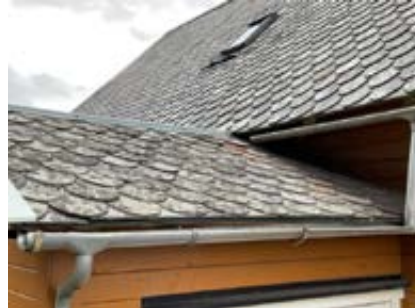
Metallplate montert

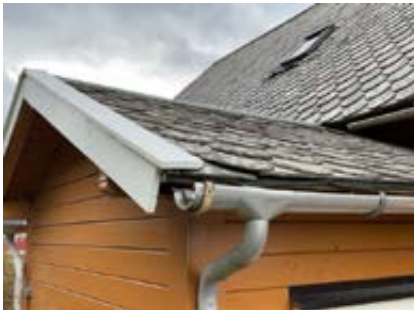
Løs fotstein

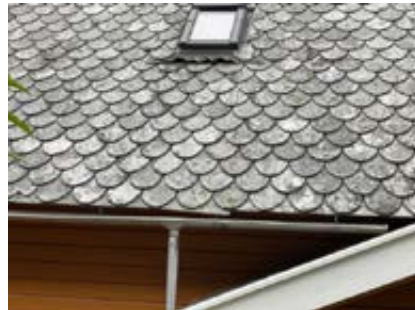
Løs fotstein

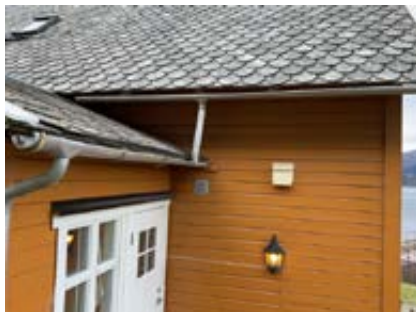
Deformasjoner/heng takrenne

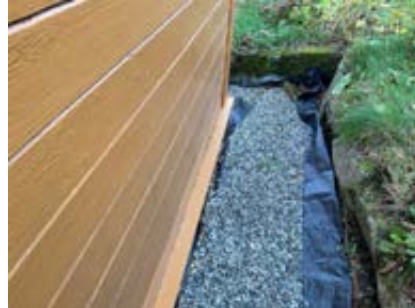
Kort avstand til terreng

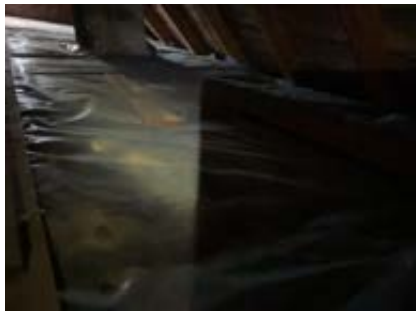
Boremel på plastfolie

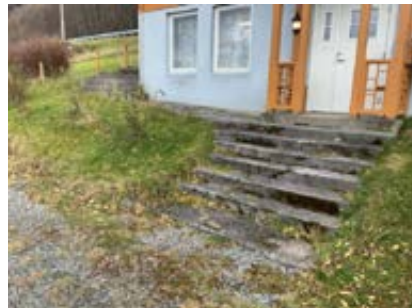
Trapp til inngang

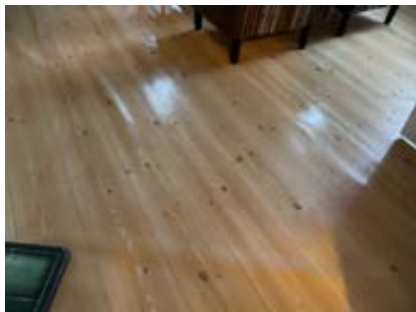
Stue sør, folder, ikke limt

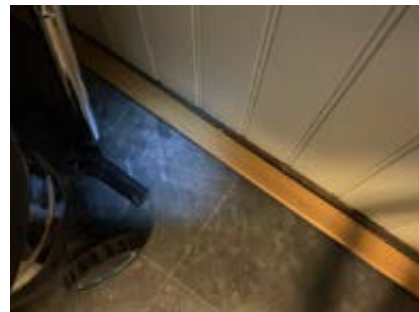
Dekker ikke mot vegg, kjeller.

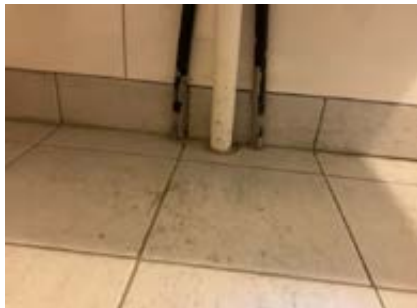
Rørgjennomføringer gulv

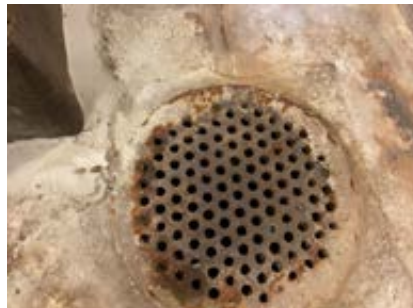
Eldre soilrør

Trekker fra større gulvsluk, kan være åpen steingrøft eller lignende

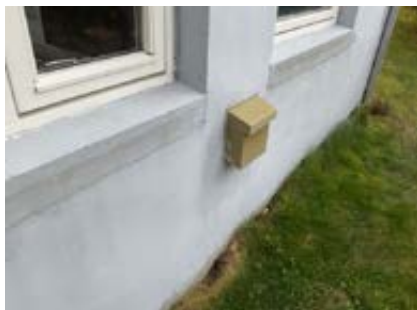
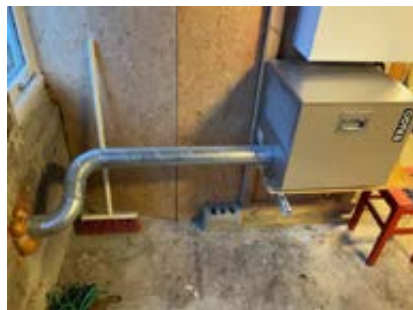
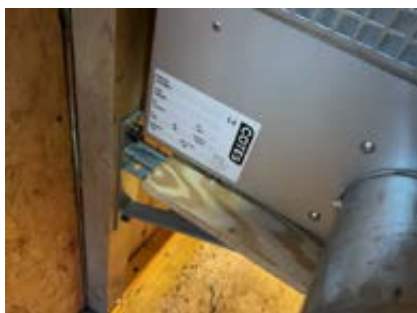
Rekvirent opplyser om at avfukter blei montert i ca 2014-2015 for å avbøte/bedre luft/inneklima i kjeller på grunn av utfordringer med fuktinntrenging og fuktig inneluft.

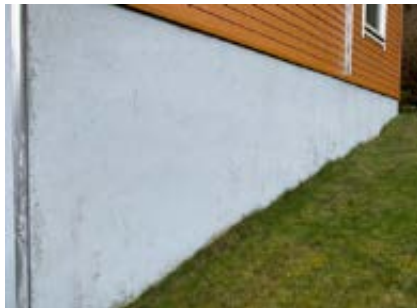
Sørvegg, værslitasje

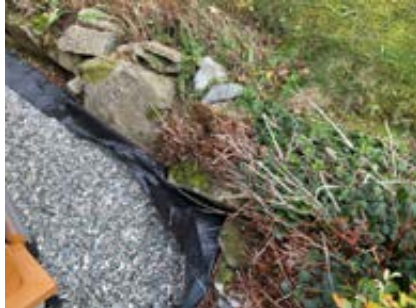
Delvis rast ut

Anbefaler vegetasjonsrydding og nærmere undersøkelse, ubedring av natursteinsmurer må regnes med

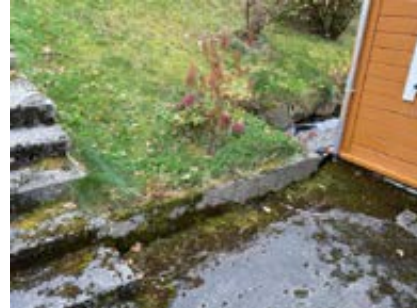
Betongkant
