# Dypingveien 40. Bogøy

NEDLAGT SMÅBRUK, 315 MÅL I NATURSKJØNNE OMGIVELSER

# Dypingveien 40

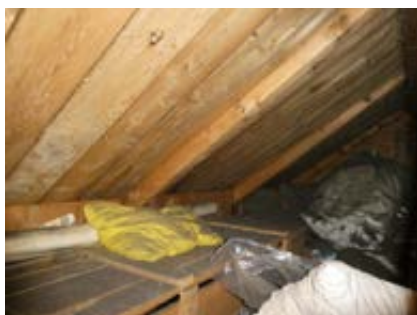
Kneloft med lagringsplass.

Ingen tiltak er føreløpig nødvendig.

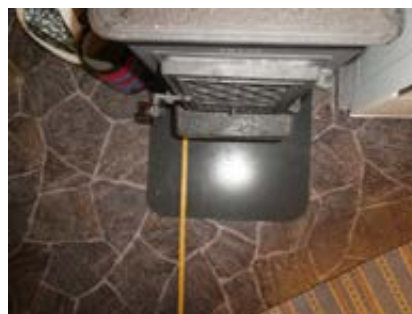
Vedovn i kjøkken.

- Avstanden mellom ildstedet og brennbart materiale er for liten.
- Det er påvist sprekker og/eller riss i pipe.
- Pipevanger er ikke synlige.

Litt kort avstand til brennbart materiale. Plate under ovn bør ikke være under 30 cm ut fra sotluke.

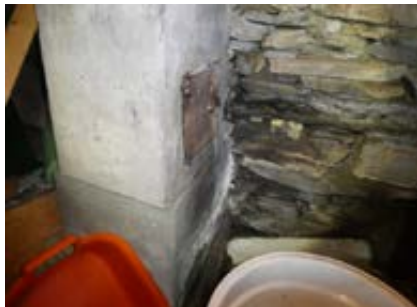
Det er vanninnslag i krypekjeller under stue

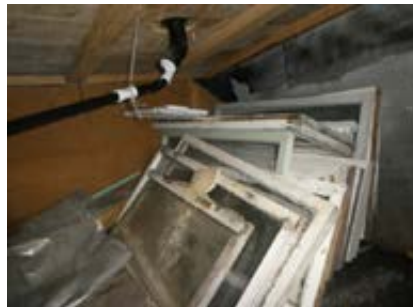
Organiske materialer må fjernes fra kryperom under bad. rommet må ventileres tilstrekkelig.
