# Veddevegen 38

LANGEVÅG

**Svært innholdsrik enebolig med stor tomt, dobbel garasje, utsikt og plassering et steinkast fra skole.**

# Vedlegg

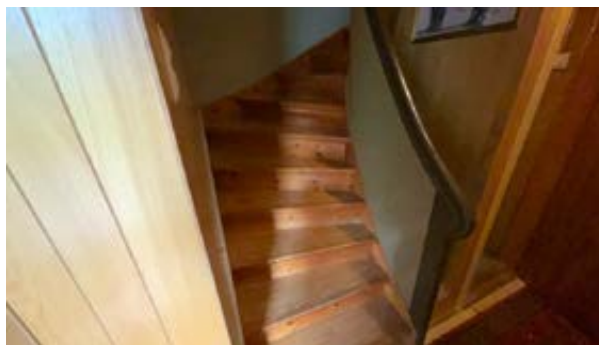
• Åpninger i rekkverk er større enn dagens forskriftskrav til rekkverk i trapper.  
• Det mangler håndløper på vegg i trappeløpet.  
• Rekkverkshøyder er under dagens forskriftskrav til rekkverk i trapper.  
• Det er liten frihøyde i trappeløp  
Trappen mellom underetasjen og hovedetasjen har lav frihøyde i trappeløpet.  
Øvrige avvik gjelder begge trappene.

Trappen fra hovedetasjen og opp på loftet.
