Skjølaasvegen 276

HOV

SKJØLAASVEGEN 276

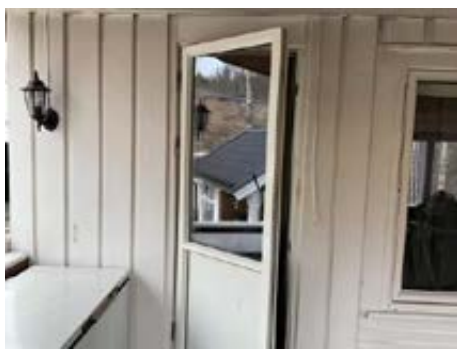
Terrassedør i tre

Beskrivelse	
Trevinduer med 2-lags isolerglass. Alder på isolerglass er i hovedsak: 1998. Ytterdør i tre med 2-lags isolerglass Innvendige tredører. Formpressede dører	
Er det gjennomført arbeider etter opprinnelig byggeår?	Ukjent
Vinduer i første etg er fra 1998 Terrassedør fra 2002/2006 Ytterdør er skiftet etter opprinnelig byggeår	
Er det påvist punkterte eller sprukne glass?	Nei
Er det påvist værslitte karmen, fuktskader eller råteskader?	Ja
Er det ved stikkprøver registrert avvik ved åpne/lukkemekanismen?	Nei
Er det påvist avvik ved utvendig tetting som beslag, vannbord, og omramming?	Ja

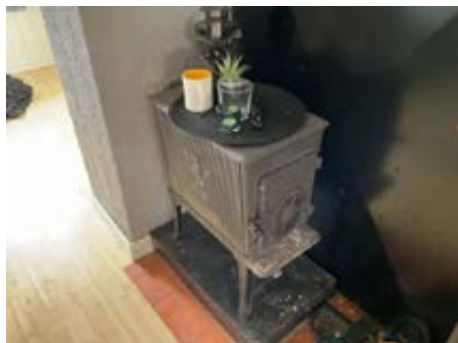
Jøtul vedovn

- Etasjeskille og gulv på grunn. Tilstandsgrad 2 gis med bakgrunn i standardens krav til godkjente måleavvik.
- Ildsted/Skorstein. Pussen har sluppet rundt ovnsrøret. For liten avstand fra feieluke til brennbart. Det må foretas tiltak for å lukke avviket. Pipevanger må gjøres tilgjengelig

Det må foretas tiltak for å lukke avviket.
Pipevanger må gjøres tilgjengelig
For liten avstand fra feieluke til brennbart
Med bakgrunn i påviste avvik og for en vurdering av eventuelle tiltak anbefales en ytterligere kontroll av pipa/ildsteder utført av brann- og feiervesen.

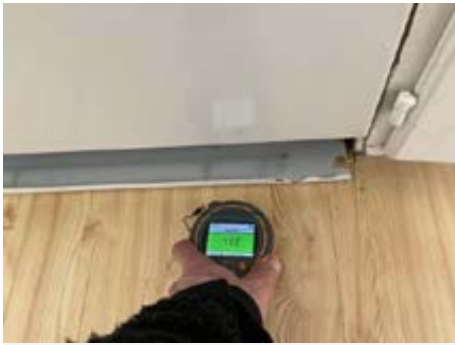
Ingen indikasjon på fukt i/rundt kjøkken

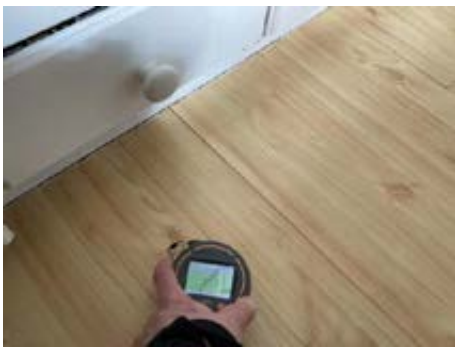
Ingen indikasjon på fukt i/rundt kjøkken

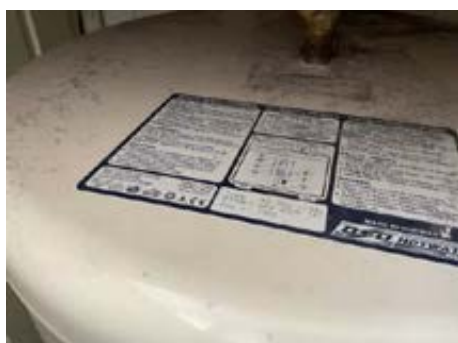
Årstall 1996

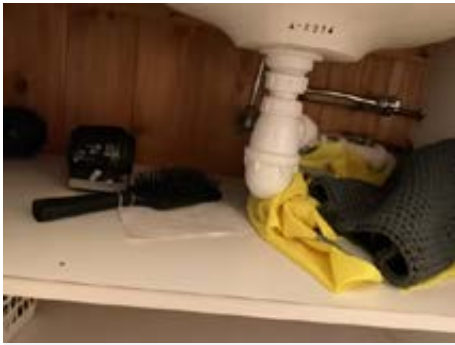
Bad 1.etg

Det er behov for totalrenovering av våtrommet!	
Er det foretatt hulltaking fra tilstøtende rom?	Nei
Er det påvist indikasjon på skader/fukt ved bruk av fuktsøk/fuktmåling?	Ja
Oppsummering av våtrom	TG-3
Fliser på gulv. Baderomsplater på vegg. Panel på vegg. Himlingsplater. Servant med underskap. Speil med tilhørende belysning. Dusjvegger. Gulvmontert wc. Mekanisk avtrekk. Varme i gulv Hulltaking er ikke foretatt da det allerede er påvist andre avvik i våtsonen

Tydelig indikasjon på fukt i gulv på bad 1.etg ved
wc

Tydelig indikasjon samt symptomer på fukt i veggen i dusjsone på bad i 1.etg

Ingen gjennomføring for lekkasjevann under list inn til dusjsonen, anbefales etablert.

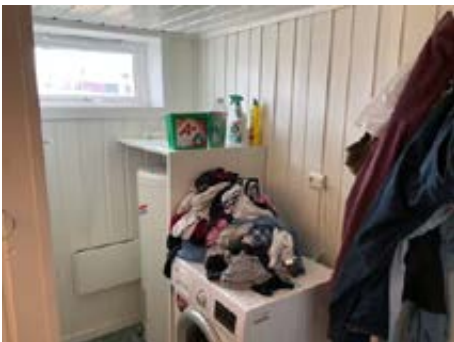
Bad i kjeller

Det er behov for totalrenovering av våtrommet!

Sluk uten membran/mansjett
