# Siktepunktet 1B

KRISTIANSUND N

# Tilstandsrapport

## REKKEHUS

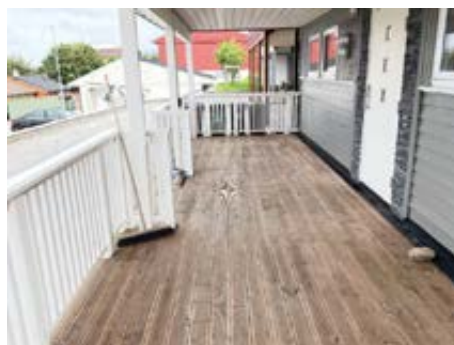
Markterasse ved inngangsparti mot nord.

- Det er ikke krav om utbedring av rekkverkshøyde opp til dagens forskriftskrav

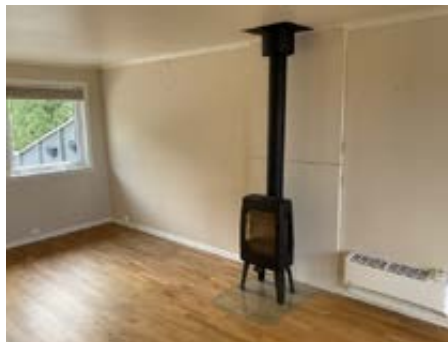
## 2 Pipe/skorsteiner og ildsteder inne i boligen

NIBR opplyser at det er avvik tilknyttet eiendommen da øverste del av stålrør røykløp ikke er sammenkoblet med øvrig røykløp. En løsning kan være å bytte stålrør eller

Dovre vedovn med glassfelt i dør plassert på glassplate på gulv i stue.

- Det anbefales å stanse bruk og få utført snarlig fagkyndig kontroll og utbedring i henhold til gjeldende krav.
- Øverste del av stålpipe/røykløp er ikke sammenkoblet med øvrige røykløp. Stålpipe kan ikke presses ned på nåværende tidspunkt på grunn av at hullet i pipehatten er for trangt. Enten må stålpipe byttes eller så må pipehatten demonteres slik at stålpipe kan sammenkobles på øvrige røykløp og deretter monteres topp av pipehatt (i henhold til branntilsyn). Saken er ikke lukket/utbedret).

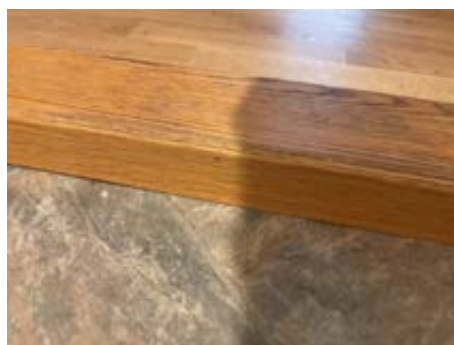
Tilluft ved flat dørterskel.

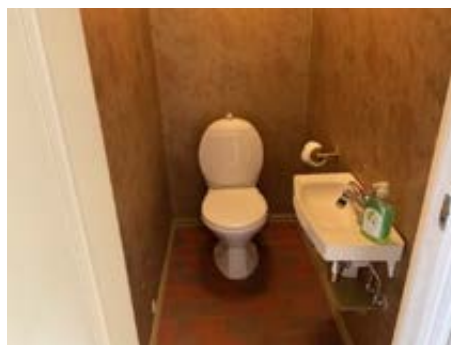
Toalett.

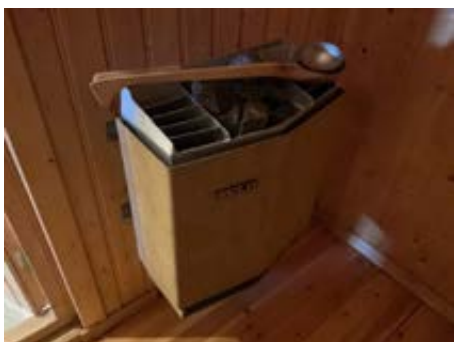
Det er en badstue med elektrisk ovn.  
Ubehandlet tregulv/panel på alle flater.  
Badstu er ikke funksjonstestet ved dagens befaring.

Tylø badstuovn.

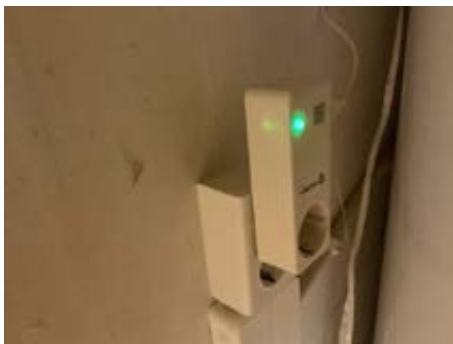
Elektrisk lekkasjevarsler/stopper.

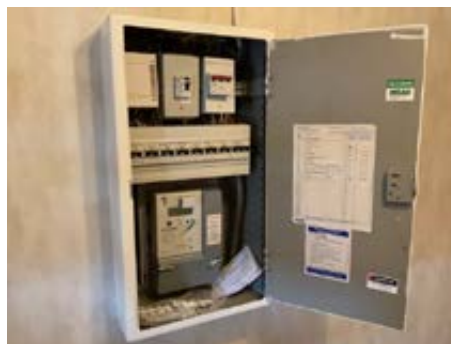
- Manglende samsvarserklæring øker sannsynligheten for at det elektriske anlegget er utført av ufaglærte og at anlegget har feil og mangler. Dette øker fare for brann- og støt og kan i verste fall utgjøre fare for liv og helse. Det kan i tillegg medføre utbedringskostnader. Det er derfor behov for at en kvalifisert elektrofaglig person kontrollerer det elektriske anlegget.

Sikringsskap.

- Det er uklart om det er utført arbeider som skulle hatt samsvarserklæring. Boligen har hatt flere eiere etter 1999, og det finnes ingen oversikt over arbeider på det elektriske anlegget før nåværende eiers eiertid. På grunn av at det er usikkert om alle arbeider er utført av faglærte, anbefales det en kontroll av det elektriske anlegget av kvalifisert elektrofaglig person.
- Behov for kontroll av det elektriske anlegget indikerer usikkerhet rundt tilstand og sikkerhet. Eventuelle feil eller mangler kan medføre økt risiko for brann, elektrisk støt og skade på utstyr. Det elektriske anlegget må kontrolleres av kvalifisert elektrofaglig person. Eventuelle avvik bør utbedres for å sikre en trygg og forskriftsmessig installasjon.
